PATOLOGÍA ESTRUCTURAL Y FUNCIONAL DE EDIFICIO UNIVERSTARIO

Nelson Afanador García

Mónica Pérez Bayona

Carlos M. Piscal Arévalo

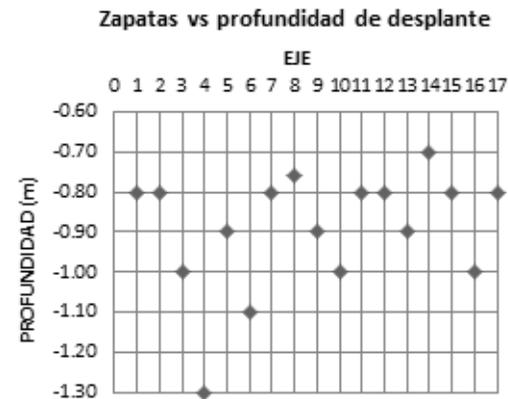
columnas y viguetas que permitiera observar el concreto, la distribución de acero, el tipo de agregado y las deficiencias o daños internos. Además de establecer la existencia de vigas de cimentación y la profundidad de desplante de las zapatas (ver Figura 2)

Figura 2. Profundidades de zapatas auscultadas. Fuente: Y. Motta y M. Pérez

La patología encontrada en elementos de concreto permitió detectar la ausencia de zapatas de cimentación en el eje C (5 columnas). La edificación en su totalidad no tiene vigas de amarre y presenta procesos de oxidación en el refuerzo longitudinal y transversal con pérdidas de área del refuerzo hasta de 26.32 mm² (12.34 % del área de la barra) en 10 de las 21 columnas auscultadas. Este proceso de oxidación se presentó por recubrimientos de sólo 20 mm, y por filtraciones de agua por las fisuras en la tubería de asbesto-cemento. Estas patologías permitieron que se presentará una despasivación del concreto acelerando los procesos de oxidación (Sánchez D., 2006). La columna D3 en una longitud de 72 cm por debajo de la losa de entrepiso no tiene estribos, además todas las columnas tienen estribos de 1/4" a cada 270 mm, los cuales no son permitidos por diámetro ni por separación máxima permitida por la actual NSR-10. Las vigas secundarias no cuentan con estribos de refuerzo que permitan responder a la demanda de fuerza cortante y esta tiene que ser asumida por el concreto para soportar el cortante. Esta situación es crítica y de alto riesgo pues el concreto ha perdido su capacidad debido al tiempo de servicio lo cual puede ocasionar una falla frágil. En la losa de cubierta se encontraron manifestaciones patológicas severas causadas por filtración de aguas las que originan eflorescencias y cultivos biológicos que causan el desprendimiento del pañete. La mampostería encontrada en la edificación es, no estructural conformada por 150 muros donde se identificó fisuras por retracción del fraguado, cambio del material, modificación del uso (puertas, acondicionadores de aire), fisuras horizontales en la base del muro por corrimiento en el plano hasta de 6 mm ocasionando fisuras diagonales con descascaramiento de los bordes a compresión y fisuras diagonales que se extienden hacia las partes superiores del muro (AIS, 2004). En la patología funcional se estableció niveles continuos equivalentes de decibeles (L_{aeq}) registrándose valores promedios de 79,0 dBA, 81,1 dBA y 75,40 dBA para las respectivas aulas de clase 403, 405, y 406 encontrándose niveles máximos ($L_{AFmáx}$) hasta de 111,2 dBA ubicados en las horas de mayor tránsito vehicular

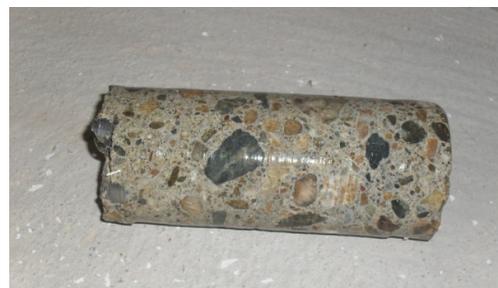
Foto 3. Cilindro de concreto, extracción de núcleo zapata F3. Fuente: Y. Motta y M. Pérez

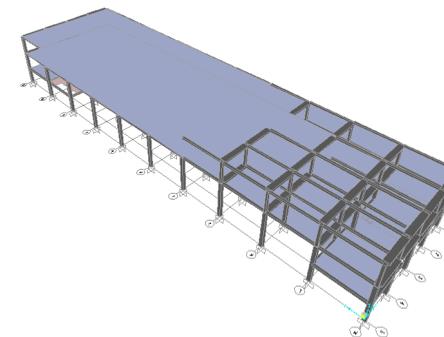
Las propiedades mecánicas de los materiales obtenidas de los ensayos descritos se introdujeron en el modelamiento matemático realizado con el programa SAP 2000 versión 14 (2010) (ver Figura 4), utilizando el método estático lineal de la Fuerza Horizontal Equivalente (FHE) para el análisis sísmico. El edificio está localizado en zona de amenaza sísmica intermedia, con un grupo de uso III con los siguientes valores:

Figura 4. Modelamiento estructural con SAP 2000 ver 14. Fuente: Y. Motta y M. Pérez

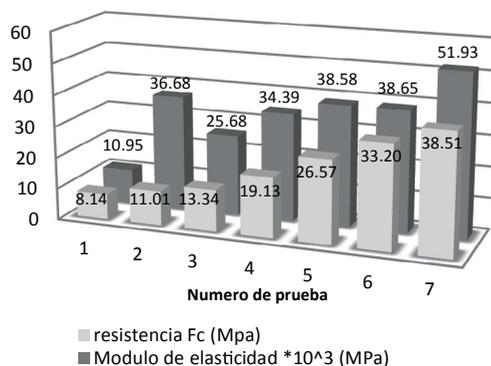
La resistencia a compresión del concreto varía de un elemento estructural a otro pues las zapatas presentan resistencia a compresión desde 26.6 MPa hasta 38.5 MPa., mientras que las columnas manifiestan variaciones en su resistencia a la compresión desde 11.0 MPa hasta 19.1 MPa., estas variaciones entre columnas y zapatas son causadas por una relación agua/cemento alta que permitieron en su momento mejorar la manejabilidad del concreto principalmente

durante fundida de las columnas, pues estas presentan resistencias más bajas, además de la falta de compactación en el concreto debida a la dificultad para realizar un buen vibrado pues las columnas tienen alturas de 5.10 m, mientras las zapatas tienen espesores de 0.30 m. La resistencia a compresión promedio de los elementos de concreto reforzado es de 23.63 MPa. El módulo de elasticidad presentó una desviación estándar de 580 MPa con valores mínimos de 2.568 MPa y valor máximo de 3.668 MPa en columnas, mientras que en zapatas la desviación estándar es de 769 MPa con valores que oscilan en el módulo de elasticidad (E_c) entre 3.858 MPa y 5.193 MPa. Con el propósito de realizar el modelamiento matemático se toma un valor promedio, $E_c = 3.765$ MPa.

Figura 6. Resistencia a la compresión y módulo de elasticidad longitudinal del concreto.
Fuente: Y. Motta y M. Pérez

Teniendo en cuenta que el agregado grueso utilizado es canto rodado y que este es proveniente de la roca ígnea que se encuentra en la zona, además para un $f'_c = 23,63$ MPa se esperaba para este valor un $E_c = 22.832$ MPa si fuera una construcción nueva, comparando el valor real con el esperado este es 6 veces menor al esperado, esto es debido a los efectos de la carga sostenida, al efecto de retracción del fraguado y a la fluencia del concreto que ha permitido una relajación del concreto produciendo pérdida de capacidad y sometiendo a mayores

esfuerzos al acero de refuerzo longitudinal F.E. Richart y R.L. Brown (1934).

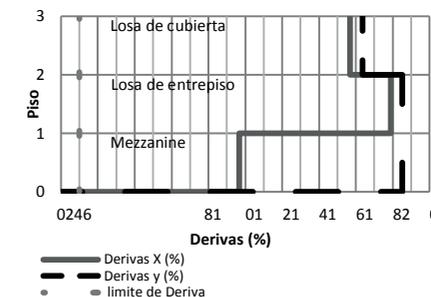
El modelamiento estructural indica que derivas del 1% de la altura (NSR-10) son excedidas con valores altos hasta de un 18,52% en la dirección principal Y-Y, es decir en la dirección corta (Ver Figura 4 y 5). Esto es debido a que el flujo plástico en el concreto ocasiona una reducción en el módulo de elasticidad de 6 veces en su valor esperado para una edificación nueva, esto ha generado sobre la construcción una excesiva flexibilidad que ocasiona efectos de segundo orden principalmente en las columnas.

Figura 7. Derivas por piso.
Fuente: Y. Motta y M. Pérez

Esta investigación permitió establecer que la pérdida de Ecsede alrededor de 6 veces del esperado para una edificación nueva. Esta degradación en el concreto genera sobre las edificaciones construidas antes de 1998 un aumento en su deformación de tal forma que no se ajusta a los requerimientos actuales de una deriva máxima permitida menor al 1%, pues la deriva máxima encontrada es de 18.52%, esto obligará a la edificación a ser reforzada a fin de cumplir lo dispuesto en la NSR-10.
