PATOLOGÍA ESTRUCTURAL Y FUNCIONAL DE EDIFICIO UNIVERSTARIO

Nelson Afanador García

Resumen

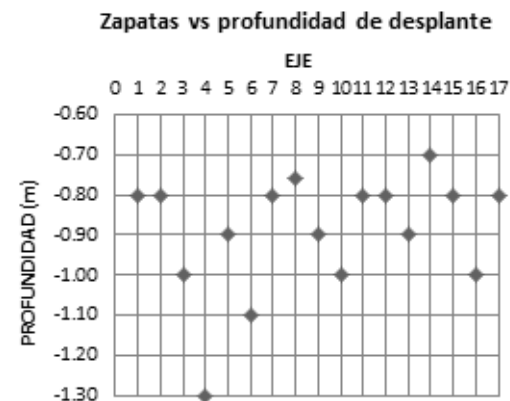
Figura 2. Profundidades de zapatas auscultadas. Fuente: Y. Motta y M. Pérez

columnas y viguetas que permitiera observar el concreto, la distribución de acero, el tipo de agregado y las deficiencias o daños internos. Además de establecer la existencia de vigas de cimentación y la profundidad de desplante de las zapatas (ver Figura 2)

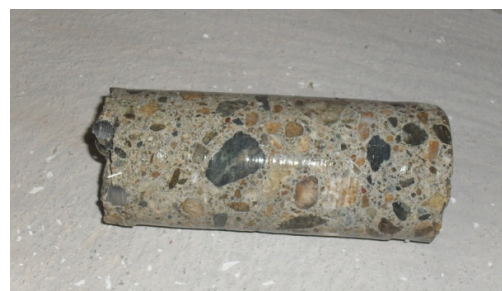
Foto 3. Cilindro de concreto, extracción de núcleo zapata F3. Fuente: Y. Motta y M. Pérez

Se realizaron ensayos no destructivos (ensayo de esclerometría), ensayos destructivos (extracción de núcleos de concreto de 3", Ver Foto 1, tensión en acero y compresión en piezas de mampostería) a los elementos estructurales.

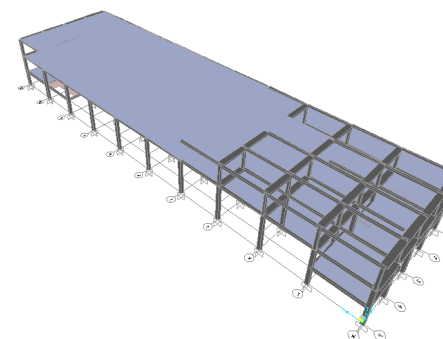
Figura 4. Modelamiento estructural con SAP 2000 ver 14. Fuente: Y. Motta y M. Pérez

Las propiedades mecánicas de los materiales obtenidas de los ensayos descritos se introdujeron en el modelamiento matemático realizado con el programa SAP 2000 versión 14 (2010) (ver Figura 4), utilizando el método estático lineal de la Fuerza Horizontal Equivalente (FHE) para el análisis sísmico. El edificio está localizado en zona de amenaza sísmica intermedia, con un grupo de uso III con los siguientes valores:

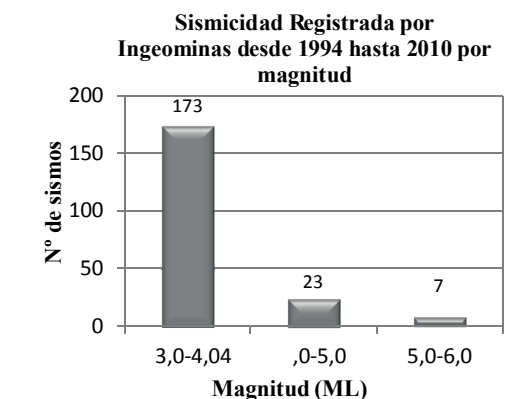
Figura 5. Sismicidad en Ocaña y su Provincia por rango de magnitud. Fuente: Y. Motta y M. Pérez

La edificación ha estado sujeta a 203 sismos con epicentros en el municipio de Ocaña o en su provincia con magnitudes que oscilan entre 3 a 6 ML según el Instituto Colombiano de Geología y Minería INGEOMINAS desde 1994 hasta el 2010 (ver Fig. 5). Se presentan sismos menores entre 3 a 4 ML con un porcentaje del 85.2% y sismos intermedios entre 5 a 6 ML con un porcentaje de 3.4 % y con profundidades entre los 0-30 Km que representan sismos superficiales, predominando los sismos profundos localizados entre 120 -180 Km (ver Tabla 1). De los boletines de INGEOMINAS se han tomado los eventos sísmicos en la provincia de Ocaña con lapsos de tiempo que varían entre 4 y 5 años con magnitudes que van desde 3 a 4 ML. Esto indica que no se presenta acumulación de energía por deformación en la roca que permita prever sismos de mayor magnitud, aunque nuestra red acelerográfica es reciente.

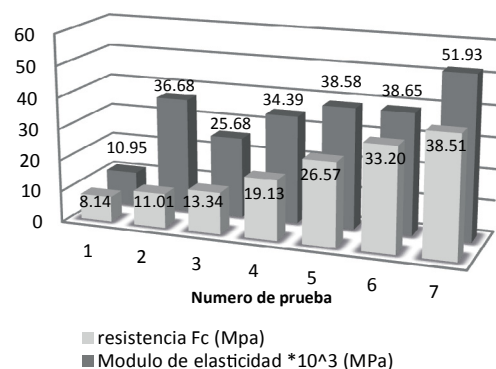
Figura 6. Resistencia a la compresión y módulo de elasticidad longitudinal del concreto.
Fuente: Y. Motta y M. Pérez

La resistencia a compresión del concreto varía de un elemento estructural a otro pues las zapatas presentan resistencia a compresión desde 26.6 MPa hasta 38.5 MPa., mientras que las columnas manifiestan variaciones en su resistencia a la compresión desde 11.0 MPa hasta 19.1 MPa., estas variaciones entre columnas y zapatas son causadas por una relación agua/cemento alta que permitieron en su momento mejorar la manejabilidad del concreto principalmente

durante fundida de las columnas, pues estas presentan resistencias más bajas, además de la falta de compactación en el concreto debida a la dificultad para realizar un buen vibrado pues las columnas tienen alturas de 5.10 m, mientras las zapatas tienen espesores de 0.30 m. La resistencia a compresión promedio de los elementos de concreto reforzado es de 23.63 MPa. El módulo de elasticidad presentó una desviación estándar de 580 MPa con valores mínimos de 2.568 MPa y valor máximo de 3.668 MPa en columnas, mientras que en zapatas la desviación estándar es de 769 MPa con valores que oscilan en el módulo de elasticidad (E_c) entre 3.858 MPa y 5.193 MPa. Con el propósito de realizar el modelamiento matemático se toma un valor promedio, $E_c = 3.765$ MPa.

Teniendo en cuenta que el agregado grueso utilizado es canto rodado y que este es proveniente de la roca ígnea que se encuentra en la zona, además para un $f'_c = 23,63$ MPa se esperaba para este valor un $E_c = 22.832$ MPa si fuera una construcción nueva, comparando el valor real con el esperado este es 6 veces menor al esperado, esto es debido a los efectos de la carga sostenida, al efecto de retracción del fraguado y a la fluencia del concreto que ha permitido una relajación del concreto produciendo pérdida de capacidad y sometiendo a mayores

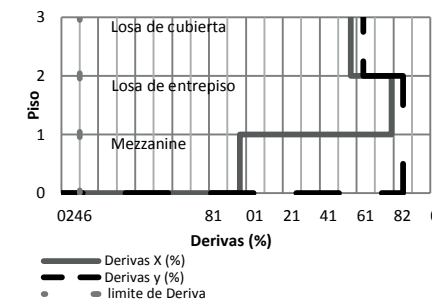
Figura 7. Derivas por piso.
Fuente: Y. Motta y M. Pérez

El modelamiento estructural indica que derivas del 1% de la altura (NSR-10) son excedidas con valores altos hasta de un 18,52% en la dirección principal Y-Y, es decir en la dirección corta (Ver Figura 4 y 5). Esto es debido a que el flujo plástico en el concreto ocasiona una reducción en el módulo de elasticidad de 6 veces en su valor esperado para una edificación nueva, esto ha generado sobre la construcción una excesiva flexibilidad que ocasiona efectos de segundo orden principalmente en las columnas.

Esta investigación permitió establecer que la pérdida de Ecsede alrededor de 6 veces del esperado para una edificación nueva. Esta degradación en el concreto genera sobre las edificaciones construidas antes de 1998 un aumento en su deformación de tal forma que no se ajusta a los requerimientos actuales de una deriva máxima permitida menor al 1%, pues la deriva máxima encontrada es de 18.52%, esto obligará a la edificación a ser reforzada a fin de cumplir lo dispuesto en la NSR-10.
