## PROBLEMAS GEOTÉCNICOS EN EDIFICACIONES DESPLANTADAS SOBRE DEPÓSITOS ALUVIALES EN LLANURAS Y PENILLANURAS DE INUNDACIÓN

### GEOTECHNICAL PROBLEMS IN BUILDINGS ON ALLUVIAL DEPOSITS IN FLOODPLAINS AND PENIPLAINS

### FRACCIONAMIENTO EDÉN PREMIER (VILLAHERMOSA TABASCO, MÉXICO)

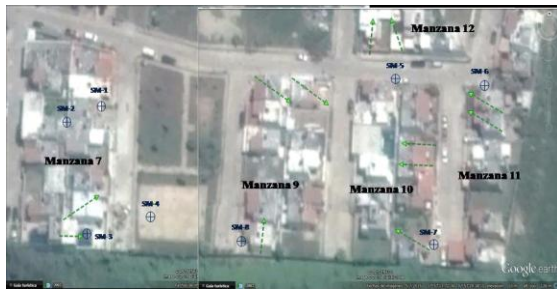
Figura 5. Dirección de hundimientos y ubicación de sondeos exploratorios

De la tabla 1 se puede observar que el terraplén de apoyo para las losas de cimentación presenta espesores variables entre 5.4 y 11.4 m, lo que es indicativo de que se presentaron hundimientos de diferente magnitud al colocar el relleno arenoso, además los asentamientos diferenciales medidos en varias casas del fraccionamiento arrojaron valores entre 8.3 y 16.3 cm. De la Fig. 5 se aprecia que la dirección de los movimientos registrados en las casas habitación no siguen un patrón de desplazamiento uniforme, y las inclinaciones de las casas van en diferentes sentidos.

- a) Varias casas del fraccionamiento Edén Premier han sufrido hundimientos diferenciales en diferentes dirección y con valores entre 5 y 16.3 cm; estos valores son mayores a los permisibles en el estado límite de servicio para estructuras desplantadas sobre losas de cimentación ( $\delta_{\text{permisible}} = 0.002 L = 1.5$  cm). Lo anterior ha provocado diversos daños en la estructura de las casas y ponen en riesgo su estabilidad ante eventos sísmicos.

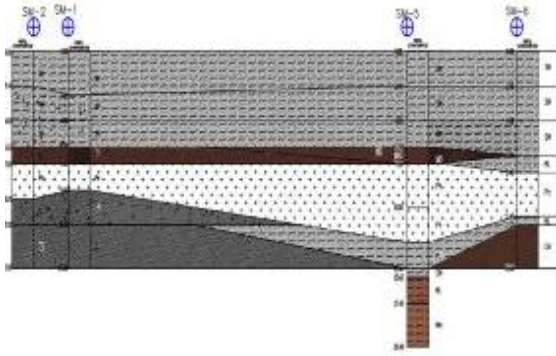
Fig. 6. Perfil estratigráfico del terreno a través de los sondeos 2, 1, 5 y 6

- Superficialmente y hasta una profundidad promedio de 8 m aparece el terraplén de relleno constituido por arenas limosas SM en estado medianamente compacto y compacto, el número de golpes en la prueba de penetración estándar varió entre 5 y 70, y su contenido natural de agua entre 10 y 17%.
- Subyaciendo a la capa anterior encontramos un estrato de turba Pt con espesor variable entre 1.8 y 5.4 m, número de golpes de 2 a 5, y un

contenido de agua variable de 110 a 237%.

- En los sondeos 1 y 2, bajo las capas anteriores y hasta la profundidad máxima de los sondeos de 15 m, aparecen sedimentos aluviales constituidos por arcillas y limos de baja plasticidad CL y ML, arenas arcillosas y limosas SC y SM, con número de golpes entre 5 y 28, y un contenido natural de agua entre 25 y 55%.
- En los sondeos 5 y 6, bajo los depósitos sedimentarios, se encuentra una lutita muy meteorizada que da origen a arcillas de alta plasticidad CH con número de golpes entre 13 y 70, y contenido natural de agua entre 26 y 44%.
- El nivel freático se encontró entre 0.5 y 2 m de profundidad.

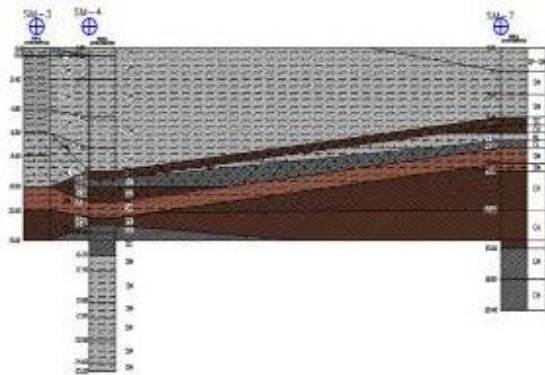
Fig. 7. Perfil estratigráfico del terreno a través de los sondeos 3, 4 y 7

- Superficialmente y hasta una profundidad variable entre 6.6 y 11.4 m, aparece el terraplén de relleno constituido por arenas limosas SM en estado compacto, con número de golpes variable entre 20 y 80 en la prueba de penetración estándar, y un contenido natural de agua entre 5 y 16%.
- Subyaciendo a la capa anterior encontramos el estrato de turba Pt con espesores entre 1.8 y 4.2 m, número de golpes de 3 a 5 y un contenido natural de agua de 50 a 124%.
- En los sondeos 3, 4 y 8, bajo las capas anteriores y hasta la profundidad máxima de los sondeos de 20 m, aparecen sedimentos aluviales constituidos por arcillas y limos de baja plasticidad CL y ML, arenas arcillosas y

limosas SC y SM, con número de golpes entre 4 y 8, y un contenido natural de agua entre 28 y 50%.

- d) En el sondeo 7, bajo los depósitos sedimentarios, se encuentra una lutita muy meteorizada que da origen a arcillas de alta plasticidad CH con número de golpes entre 28 y 70, y contenido natural de agua entre 26 y 34%.

El nivel freático se encontró entre 1.8 y 2.4 m de profundidad.
