PROBLEMAS GEOTÉCNICOS EN EDIFICACIONES DESPLANTADAS SOBRE DEPÓSITOS ALUVIALES EN LLANURAS Y PENILLANURAS DE INUNDACIÓN

GEOTECHNICAL PROBLEMS IN BUILDINGS ON ALLUVIAL DEPOSITS IN FLOODPLAINS AND PENIPLAINS

Dr. Oscar Andres Cuanalo Campos^a, Msc. Romel Jesus Gallardo Amaya^b, Msc. Gabriel Polanco^c,
Ing. Leidy Johana Quintero Lemus^d

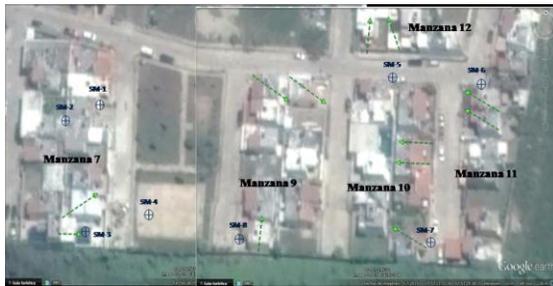
Las casas habitación del fraccionamiento tienen una edad aproximada de 10 años y son en su mayoría de 2 niveles; transmiten una presión a nivel de desplante de la cimentación de 20 kPa. Desde el inicio de su construcción en el año 2007 se tuvieron problemas de falla por capacidad de carga y hundimientos significativos durante la construcción del terraplén que sirve de apoyo a la losa corrida de cimentación. A la fecha se han registrado hundimientos diferenciales en varias casas habitación, cuyo resumen se consigna en la Tabla 1, y la

Figura 5. Dirección de hundimientos y ubicación de sondeos exploratorios

De la tabla 1 se puede observar que el terraplén de apoyo para las losas de cimentación presenta espesores variables entre 5.4 y 11.4 m, lo que es indicativo de que se presentaron hundimientos de diferente magnitud al colocar el relleno arenoso, además los asentamientos diferenciales medidos en varias casas del fraccionamiento arrojaron valores entre 8.3 y 16.3 cm. De la Fig. 5 se aprecia que la dirección de los movimientos registrados en las casas habitación no siguen un patrón de desplazamiento uniforme, y las inclinaciones de las casas van en diferentes sentidos.

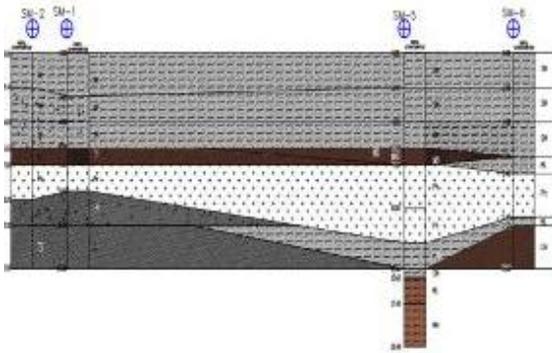
Fig. 6. Perfil estratigráfico del terreno a través de los sondeos 2, 1, 5 y 6

Sondeos 2, 1, 5 y 6

- Superficialmente y hasta una profundidad promedio de 8 m aparece el terraplén de relleno constituido por arenas limosas SM en estado medianamente compacto y compacto, el número de golpes en la prueba de penetración estándar varió entre 5 y 70, y su contenido natural de agua entre 10 y 17%.
- Subyaciendo a la capa anterior encontramos un estrato de turba Pt con espesor variable entre 1.8 y 5.4 m, número de golpes de 2 a 5, y un

contenido de agua variable de 110 a 237%.

- En los sondeos 1 y 2, bajo las capas anteriores y hasta la profundidad máxima de los sondeos de 15 m, aparecen sedimentos aluviales constituidos por arcillas y limos de baja plasticidad CL y ML, arenas arcillosas y limosas SC y SM, con número de golpes entre 5 y 28, y un contenido natural de agua entre 25 y 55%.
- En los sondeos 5 y 6, bajo los depósitos sedimentarios, se encuentra una lutita muy meteorizada que da origen a arcillas de alta plasticidad CH con número de golpes entre 13 y 70, y contenido natural de agua entre 26 y 44%.
- El nivel freático se encontró entre 0.5 y 2 m de profundidad.

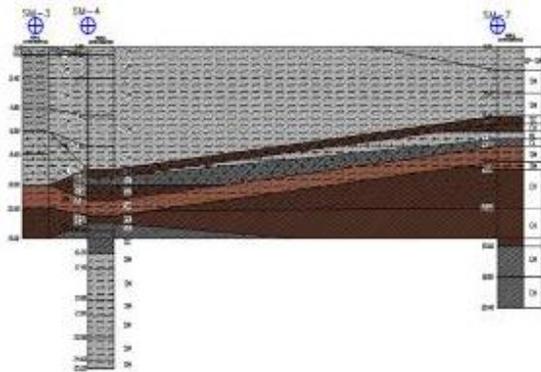
Fig. 7. Perfil estratigráfico del terreno a través de los sondeos 3, 4 y 7

Sondeos 3, 4, 8 y 7

- Superficialmente y hasta una profundidad variable entre 6.6 y 11.4 m, aparece el terraplén de relleno constituido por arenas limosas SM en estado compacto, con número de golpes variable entre 20 y 80 en la prueba de penetración estándar, y un contenido natural de agua entre 5 y 16%.
- Subyaciendo a la capa anterior encontramos el estrato de turba Pt con espesores entre 1.8 y 4.2 m, número de golpes de 3 a 5 y un contenido natural de agua de 50 a 124%.
- En los sondeos 3, 4 y 8, bajo las capas anteriores y hasta la profundidad máxima de los sondeos de 20 m, aparecen sedimentos aluviales constituidos por arcillas y limos de baja plasticidad CL y ML, arenas arcillosas y

limosas SC y SM, con número de golpes entre 4 y 8, y un contenido natural de agua entre 28 y 50%.

- d) En el sondeo 7, bajo los depósitos sedimentarios, se encuentra una lutita muy meteorizada que da origen a arcillas de alta plasticidad CH con número de golpes entre 28 y 70, y contenido natural de agua entre 26 y 34%.

El nivel freático se encontró entre 1.8 y 2.4 m de profundidad.
