CARACTERIZACIÓN DE LA TIPOLOGÍA DE FALLOS PRESENTADOS EN LOS PAVIMENTOS DE LA CIUDAD DE OCAÑA NORTE DE SANTANDER

CHARACTERIZATION OF TYPES OF FAILURES ON PAVEMENTS OF OCAÑA CITY - NORTH SANTANDER

Msc. Romel Jesús Gallardo Amaya^a, Ing. Leidy Johana Quintero Lemus^b, Ing. Oscar Andres Cuanalo Campo^c

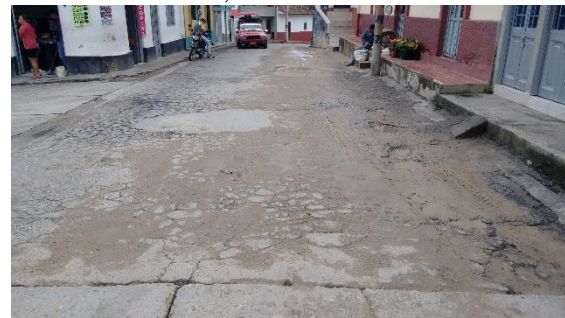
Figura 4. Fallo típico en pavimento flexible.

En la figura 3 se aprecia el porcentaje en que se presentan los tipos de fallos en estos pavimentos. El tipo de fallo piel de cocodrilo se presenta en un 10.32%, seguido de los baches con un 5.06%, separación de la berma con un 0.63%, descascamiento con un 0.39%, fisuras (longitudinales y transversales) con un 0.16% y los hundimientos con un 0.08%. En la Figura 4 se aprecia el tipo de fallo piel de cocodrilo.

En la figura 5 se aprecia el tipo de fallo según su severidad: alta, media y baja. El tipo de fallo piel de cocodrilo representa un área afectada de 970.44m² de los cuales el 74,5% es de severidad alta, lo cual indica que son fisuras que han evolucionado con una abertura mayor 3 mm (INVIAS, 2006), seguido de 13,6% de severidad media y 11,8% de severidad baja.

De los fallos más representativos encontrados en los tramos de pavimento flexible se tiene que un 10,32% pertenecen al tipo de fallo piel de cocodrilo y que un 5,06% a baches. Las principales causas de formación de piel de cocodrilo pueden ser el inadecuado diseño de la estructura, deformación en la sub-rasante, incorrecto diseño de mezcla, deficiencia en los procesos constructivos; para el caso de los baches puede ser causados por espesor de las capas de la estructura pavimento inferior al requerido o por presencia de materiales en la sub-rasante con alta plasticidad y deformabilidad.

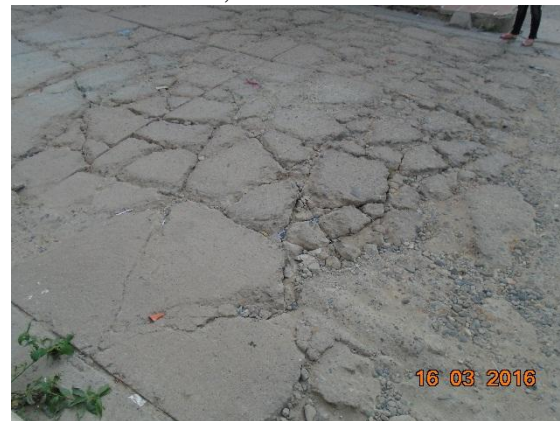
Figura 7. Fallo típico en pavimento rígido.

3.2. Tipos de fallos en pavimento rígido. En la figura 6 se aprecia el porcentaje en que se presentan los tipos de fallos en los tramos viales con este tipo de pavimento. El tipo de fallo grieta (grietas en las esquinas, grietas transversales y grietas longitudinales) se presenta con un 25,8%, desintegración con un 20,1%, parches con un 17,2%, descascaramiento con un 5,9%, deterioro del sello con un 5,1%, fisuras por retracción con un 2,4%, bache con un 2,3%, desportillamiento de juntas con un 2,2%, escalonamiento de juntas con un 0,2% y pulimiento con un 0,2%. En la figura 7 se muestra el fallo tipo grieta con nivel de severidad alto.

En la figura 8 se aprecia el tipo de fallo según su severidad: alta, media y baja. Para el caso de las las grietas el 51,6% son severidad alta, el 26,3% de severidad media y 22,1% de severidad baja. Los baches representan un área de 2356,12 m² de los cuales 98,6% son de severidad alta, 1,2% de severidad baja y 0,2% de severidad baja.

De los fallos más representativos encontrados en los tramos de pavimento rígido se tiene que un 25,8% pertenecen al tipo de fallo grietas y un 20,1% a la desintegración. Las principales causas de formación de grietas pueden ser: deformaciones verticales de las capas apoyo y sub-brasante, exceso de tráfico e inadecuado diseño de la estructura; para la desintegración esta puede ser causada por resistencia baja de los concretos, incorrecto diseño de mezcla y/o procesos constructivos.
