Vulnerabilidad sísmica de centros poblados: estudio de caso

Seismic vulnerability of populated centers: case study

Ing. Daniela Marcela Criado-Rodríguez¹, Ing. William Alonso Pacheco-Vergel¹, Ph.D. Nelson Afanador-García²,

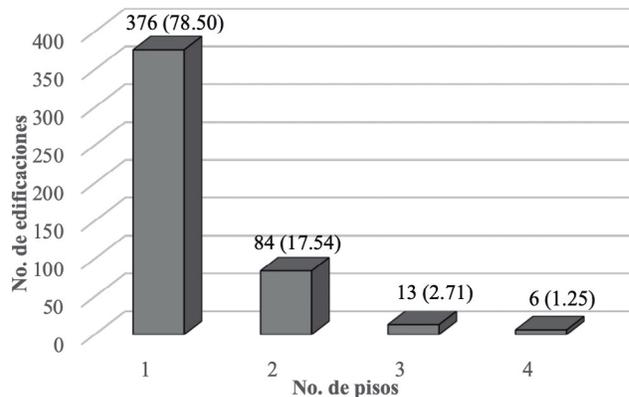
Figura 3. Edificaciones por número de pisos.

La comunidad del barrio Cristo Rey vive en edificaciones de un piso, 376 viviendas que representan el 78.50 % y 84 viviendas son de dos pisos, los cuales representan el 17.54 %, en menor cantidad 13 y 6 edificaciones son de tres y cuatro pisos, 2.71 % y 1.25 % respectivamente. La mayor parte de las edificaciones del barrio Cristo Rey no tuvieron en cuenta alguna normativa de construcción sismoresistente, (Figura 4.)

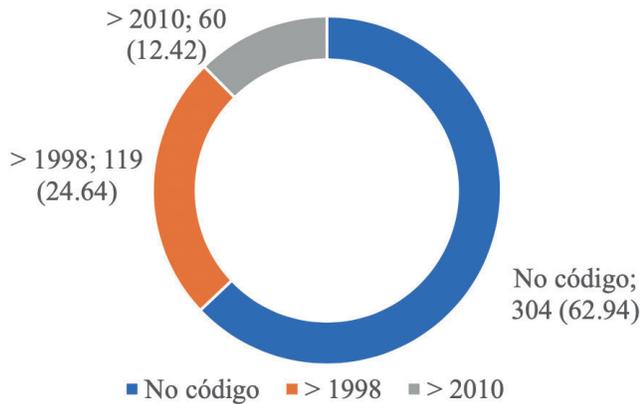
Figura 4. Construcciones vs. código de construcción.

De la figura 4 se puede observar que el 62.94 % que representan 304 edificaciones fueron construidas antes del código colombiano de construcción sismoresistente de 1984 [3], mientras que 119 edificaciones (24.64 %) fueron construidas entre 1998 y 2009. Sólo 60 edificaciones (representa el 12.42 % del total) fueron construidas en la vigencia del actual reglamento colombiano de construcción sismo resistente (NSR-10) [5]. El estudio de la zona se estableció que el barrio Cristo rey presenta zonas que pueden estar sujetas o ya tuvieron algún deslizamiento, (Figura 5.)

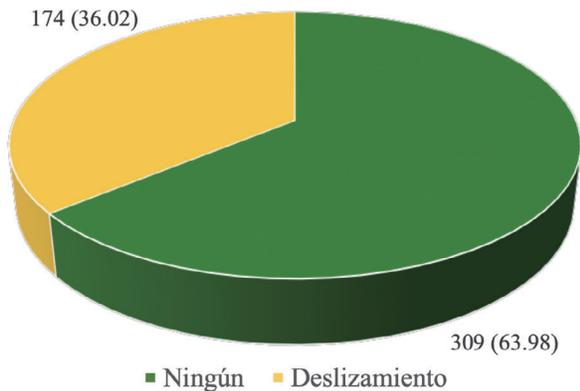
Figura 5. Riesgo geológico.

La auscultación realizada a la zona, determinó que 174 viviendas (36.02 %) están en zona de posible deslizamiento, en cuanto que, 309 viviendas no presentan riesgo geológico. Las viviendas de la zona de estudio presentan varias topologías de irregularidades, (Figura 6.)

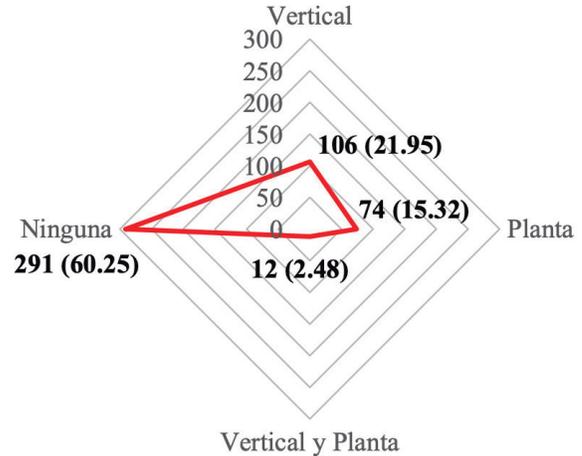
Figura 6. Edificaciones con irregularidades.

Diversos tipos de irregularidad fueron encontrados: 74 viviendas tienen irregularidad en planta (representan el 15.32 %), 106 viviendas con irregularidad vertical (21.95 %), 12 viviendas con irregularidad en planta y altura (2.48 %) y sólo el 60.25 % del total de viviendas no presenta irregularidad estructural, esto es 291 viviendas.

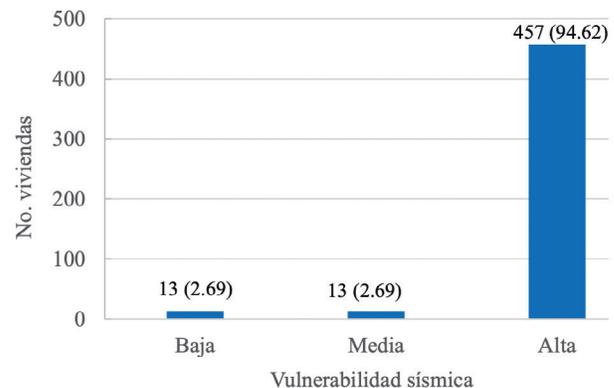
Figura 7. Vulnerabilidad sísmica de las edificaciones.

El barrio Cristo Rey es altamente vulnerable, de 483 viviendas el 94.62 % de ellas, es decir 457 viviendas son altamente vulnerables sísmicamente, lo cual representa un porcentaje alto.

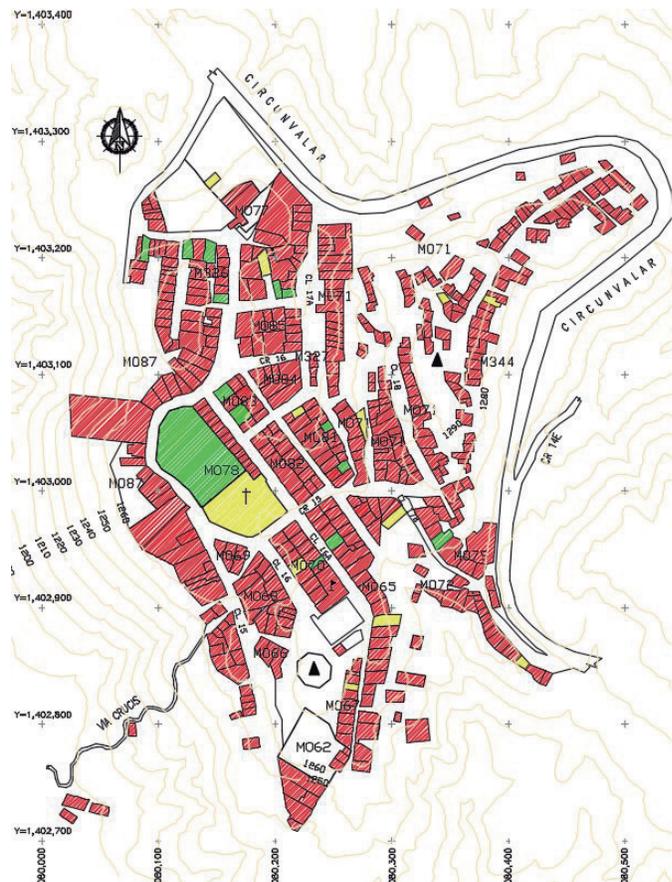
Figura 9. Mapa de vulnerabilidad sísmica usando la metodología FEMA P-154 del barrio Cristo Rey.

La ciudad de Ocaña cuenta con una población de 111643 personas, mientras que el barrio Cristo Rey tiene 2277 personas, esto lo hizo objeto de estudio a fin de determinar el grado de vulnerabilidad sísmica de sus viviendas. Fue elaborado un mapa de la vulnerabilidad sísmica de las viviendas de la zona de estudio, (Figura 9.) La zona de estudio no contaba con un estudio geotécnico y por tanto el tipo de suelo considerado es tipo D. Las edificaciones encontradas corresponden a edificaciones construidas en mampostería simple (380 viviendas, 78.67 %) y en mampostería confinada (103 viviendas, 21.33 %) La viviendas con vulnerabilidad sísmica baja son indicadas en color verde, mientras que las viviendas con vulnerabilidad media son identificadas en color amarillo. Las viviendas con vulnerabilidad sísmica alta son indicadas en color rojo,

lo que representa la mayoría de las construcciones del barrio Cristo Rey.
