# ANÁLISIS PRELIMINAR DE LA VULNERABILIDAD SÍSMICA DE LAS EDIFICACIONES DEL MUNICIPIO DE OCAÑA

## ANÁLISIS PRELIMINAR DE LA VULNERABILIDAD SÍSMICA DE LAS EDIFICACIONES DEL MUNICIPIO DE OCAÑA

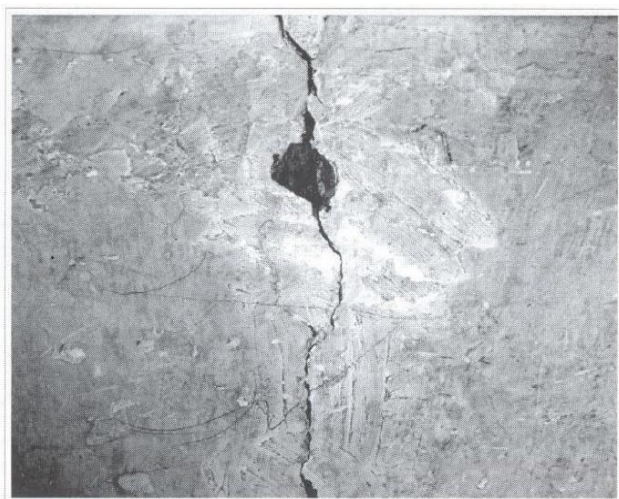
**Fotografía 1.** Imágenes de grieta en un salón de la escuela Adolfo Milanés<sup>5</sup>.

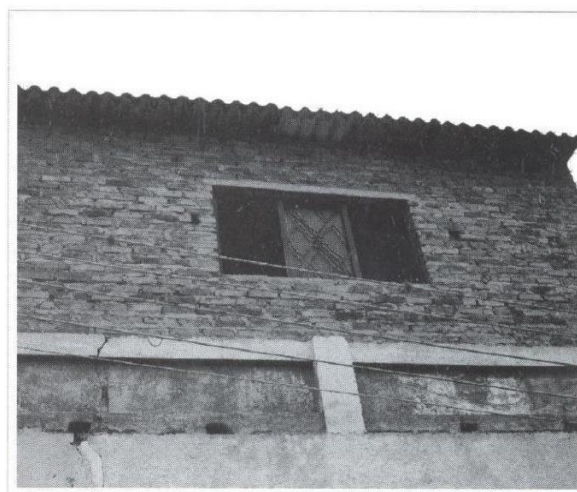
**Fotografía 2.** No existen columnas de confinamiento alrededor de los muros de la escuela Adolfo Milanés<sup>5</sup>.

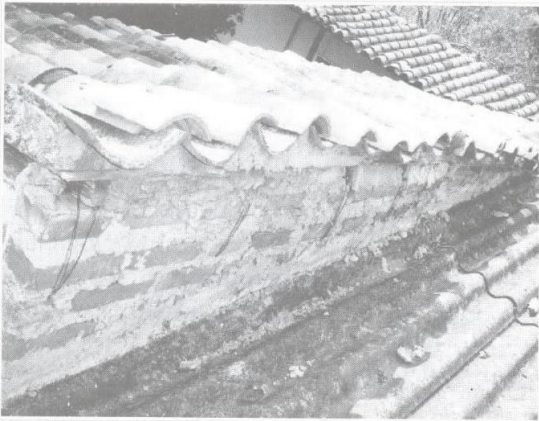
**Fotografía 3.** No existen vigas de amarre a nivel de cubiertas<sup>5</sup>.

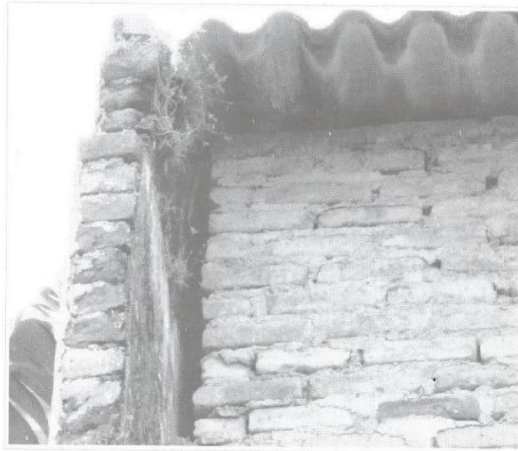
**Fotografía 4.** No existen columnas de confinamiento alrededor de los muros<sup>5</sup>.

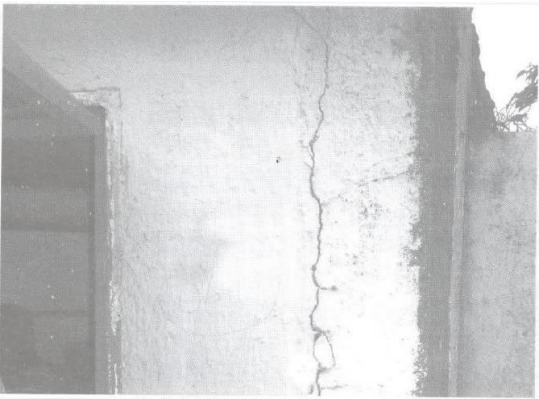
**Fotografía 5.** Deterioro y grietas bastante pronunciadas. Escuela Adolfo Milanés<sup>5</sup>.

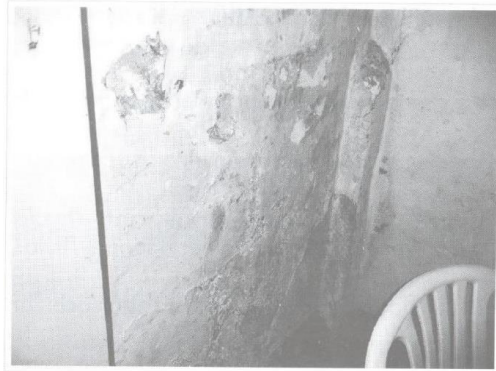
**Fotografía 6.** Los muros son de tapia pisada y presentan gran deterioro<sup>5</sup>.

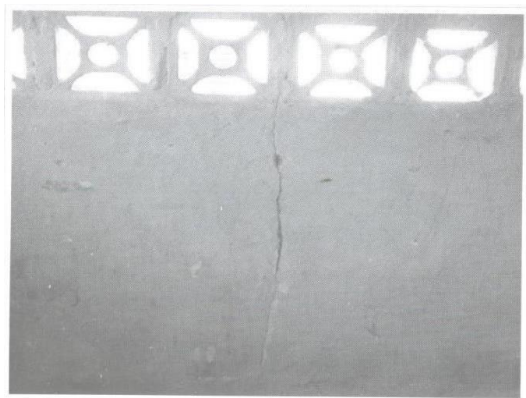
**Fotografía 7.** Grieta vertical, continua con ancho 3mm y longitud 1.2m. Escuela David Hadad Salcedo<sup>6</sup>.

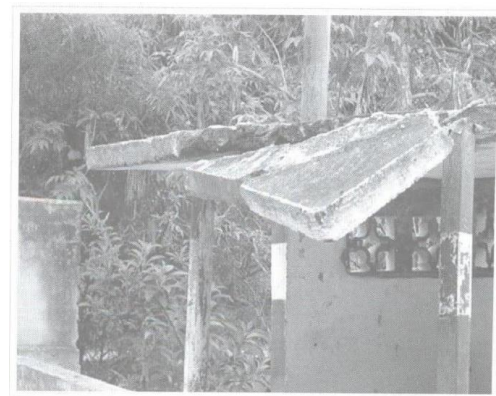
**Fotografía 8.** Daños en la cubierta de concreto escuela Nuestra Señora de Torcoroma<sup>6</sup>.

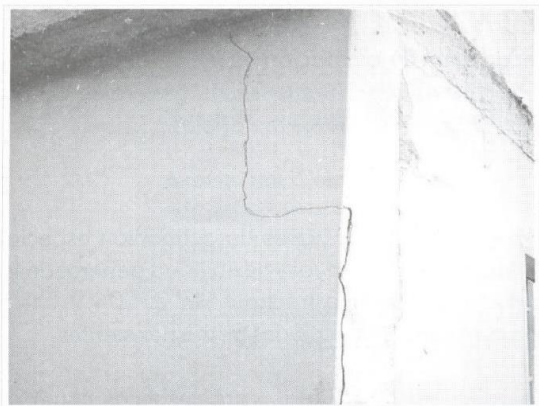
**Fotografía 9.** Fisura vertical, profundidad 15 mm, ancho 3 mm a 5 mm y longitud 1.7 m, en la columna, escuela el Palomar<sup>6</sup>.

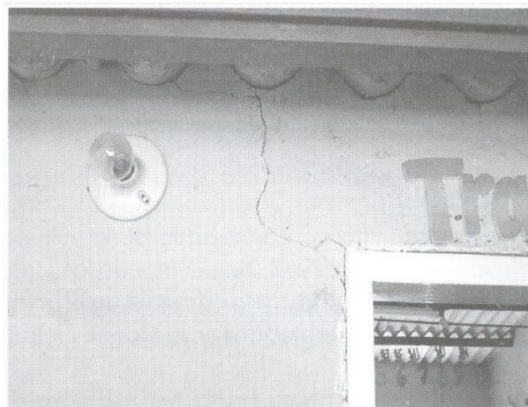
**Fotografía 10.** Grietas en muros escuela el Carmen<sup>6</sup>.

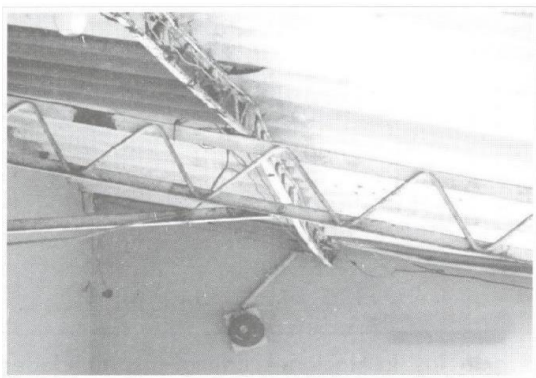
**Fotografía 11.** Daños en los elementos de cubiertas Escuela Cristo Rey<sup>6</sup>.

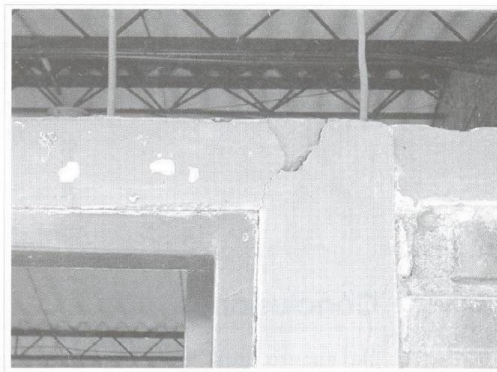
**Fotografía 12.** Grietas en muros escuela Nuestra Señora de Torcoroma<sup>6</sup>.
