ESTABILIDAD DE TALUDES EN CORREDORES VIALES

ROMEL JESUS GALLARDO

La inestabilidad del talud "Padilla" es un ejemplo de inestabilidad generada a partir de condiciones morfológicas, geológicas, hidrogeológicas y de meteorización cuya acción ha sido aumentada

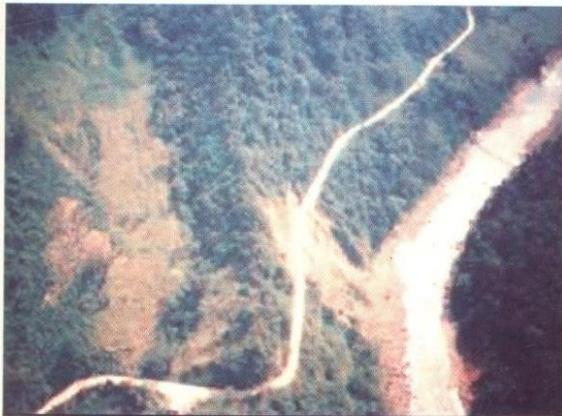
Figura 1. Toma aérea talud Padilla

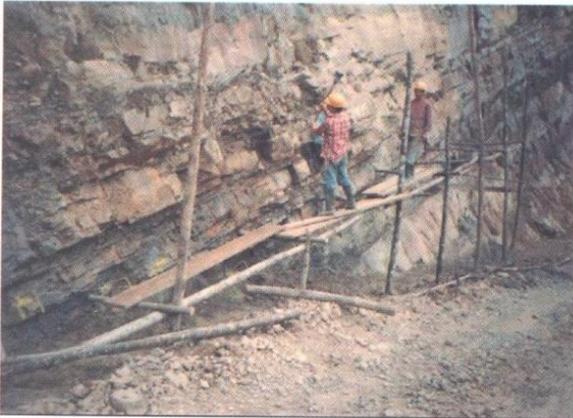
En la Figura 5 se aprecian los diferentes estratos que componen la litología del talud Padilla.

Figura 5. Litología talud Padilla

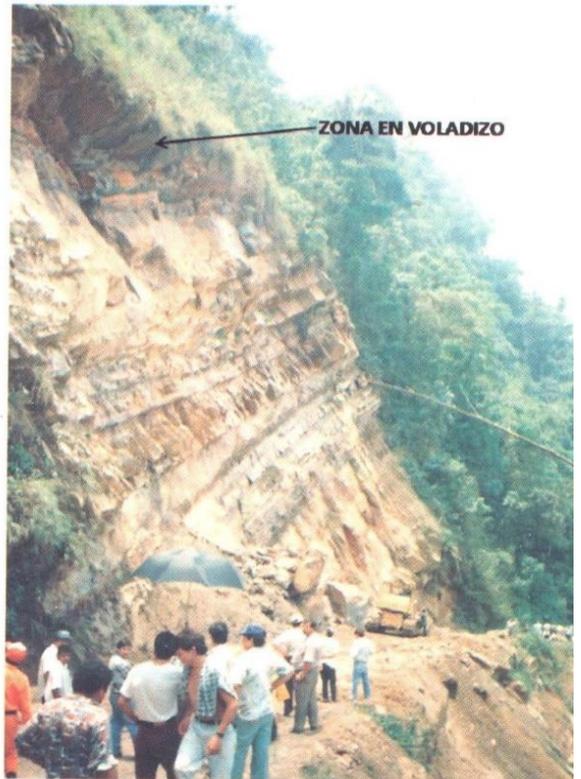
El talud Padilla tiene alturas que varían entre los 4 m y los 95 m. Posee una zona inestable con un altura media de 63 m, la cual tiene una inclinación casi vertical y en la cual se presentaban porciones de

Figura 6. Voladizos en el talud Padilla

La carretera donde se encuentra el talud fue construida a mediados de los años 40 y este inicio el proceso de inestabilidad a finales de los años 80. Esta inestabilidad se caracterizaba por desprendimientos de bloques de roca o caídos de roca, que consisten en remociones masivas y activas de fragmentos y escombros rocosos pendiente abajo [12], los cuales tenían movimientos extremadamente rápidos superiores

a 3 m/s debido a su inclinación casi vertical. En el escarpe superior (cabeza o corona) se encontraron grandes grietas de tensión de 30 y 40 cm (este desplazamiento ocurre generalmente antes de la falla).

El mecanismo de falla se desencadenó principalmente por la acción de las lluvias, acción a la cual se sumó la intervención del estrato de arcillolita en la base del talud con la excavación para instalar una tubería. Las capas de arcillolita y las delgadas capas de carbón, intercaladas con las capas de arenisca fueron humedecidas progresivamente por la lluvia (esta agua que permanecía por más tiempo en el relleno de la excavación, acrecentó el proceso natural de meteorización de la arcillolita descomponiéndose en suelos blandos y compresibles), al presentarse los periodos de verano, el secado conllevó a un proceso de contracción y correspondiente fisuramiento y pérdida de resistencia del material. De esta manera las lluvias a través de un proceso de erosión diferencial (en el que la roca más blanda o menos resistente se erosiona más fácil que la roca más resistente) propiciaron la formación de cárcavas en el pie del talud, quedando sin soporte el estrato siguiente de arenisca que por su estado de fracturamiento y pérdida de resistencia al cortante por infiltración de agua, generó los primeros caídos de bloques de roca. La situación se repitió hacia arriba y se llegó al estado mostrado en la Figura 6.

Con el fin de disminuir el nivel de amenaza y riesgo que presentaba el talud, se plantearon medidas a corto y largo plazo. Las medidas a corto plazo consistieron en realizar pequeñas voladuras que ayudaron al material, que se encontraba formando aleros o negativos, a deslizarse, controlando de esta manera el peligro de accidentes graves en la carretera. Estos deslizamientos pequeños y locales se depositaron sobre un terraplén que se conformó al pie del talud, de tal forma que amortiguó la caída de los materiales, sin causar daños a la banca y al oleoducto. Las voladuras se realizaron de forma gradual evitando el bloqueo de manera definitiva

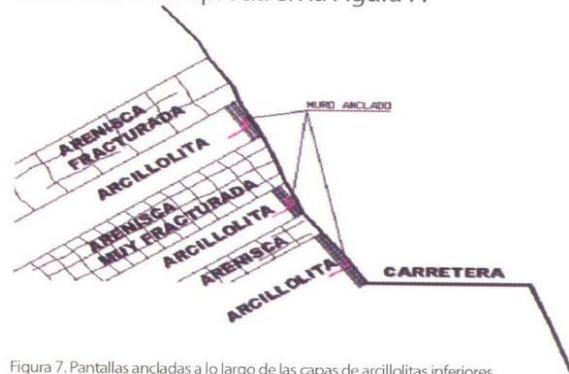
Figura 7. Pantallas ancladas a lo largo de las capas de arcillolitas inferiores

Las medidas a largo plazo que se plantearon consistieron en crear una zona de estabilidad total del cerro Padilla dándole una pendiente positiva de 35° con respecto al eje vertical, lo cual implicaba mover un gran volumen de material y el uso de una gran cantidad de explosivos, maquinaria y personal técnico. Una segunda medida que se planteó fue construcción de pantallas ancladas a lo largo de las capas inferiores de arcillolitas meteorizadas cubriendo de esta forma las cárcavas formadas y protegiendo este estrato de los efectos del clima, esta medida se aprecia en la Figura 7.

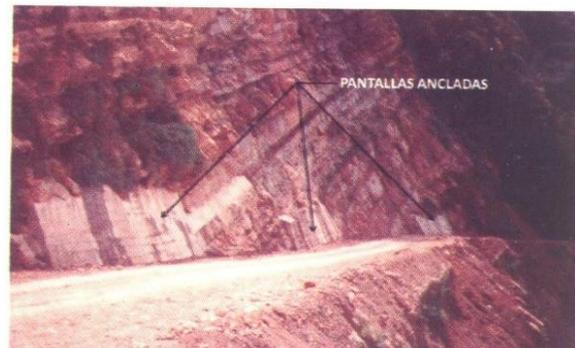
Figura 8. Pantallas ancladas construidas a lo largo de las capas de arcillolitas inferiores

De las medidas a largo plazo se implementó la construcción de pantallas ancladas de las capas inferiores de arcillolita, las cuales afloran en puntos a nivel de la vía. Estas capas eran las más afectadas y donde se propiciaba el mecanismo de falla. Dicha medida se puede observar en la Figura 8.
