ESTABILIDAD DE TALUDES EN CORREDORES VIALES

ROMEL JESUS GALLARDO

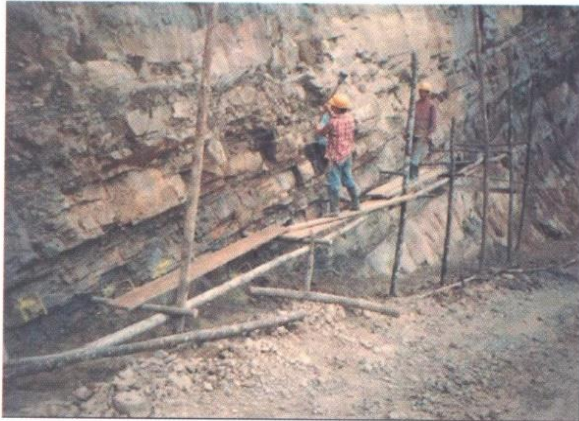
En la Figura 5 se aprecian los diferentes estratos que componen la litología del talud Padilla.

Figura 5. Litología talud Padilla

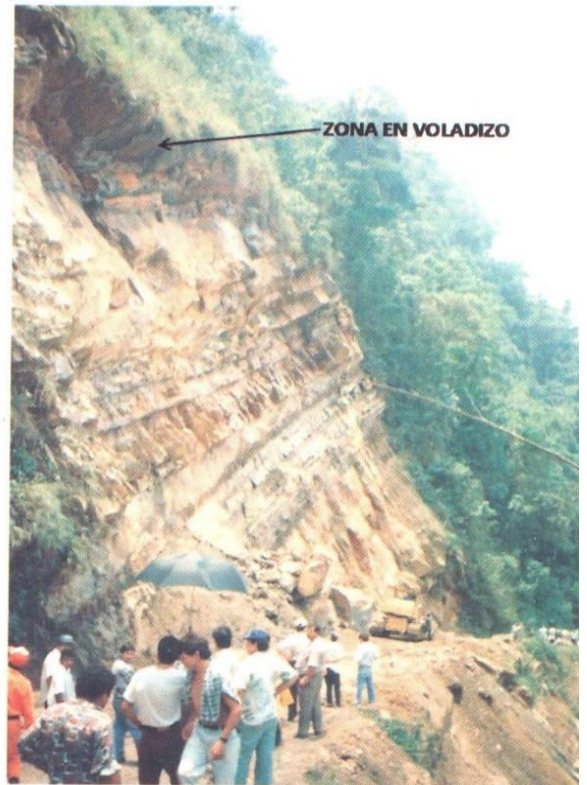
El talud Padilla tiene alturas que varían entre los 4 m y los 95 m. Posee una zona inestable con un altura media de 63 m, la cual tiene una inclinación casi vertical y en la cual se presentaba porciones de

Figura 6. Voladizos en el talud Padilla

La carretera donde se encuentra el talud fue construida a mediados de los años 40 y este inicio el proceso de inestabilidad a finales de los años 80. Esta inestabilidad se caracterizaba por desprendimientos de bloques de roca o caídos de roca, que consisten en remociones masivas y activas de fragmentos y escombros rocosos pendiente abajo [12], los cuales tenían movimientos extremadamente rápidos superiores

a 3 m/s debido a su inclinación casi vertical. En el escarpe superior (cabeza o corona) se encontraron grandes grietas de tensión de 30 y 40 cm (este desplazamiento ocurre generalmente antes de la falla).

El mecanismo de falla se desencadenó principalmente por la acción de las lluvias, acción a la cual se sumó la intervención del estrato de arcillolita en la base del talud con la excavación para instalar una tubería. Las capas de arcillolita y las delgadas capas de carbón, intercaladas con las capas de arenisca fueron humedecidas progresivamente por la lluvia (esta agua que permanecía por más tiempo en el relleno de la excavación, acrecentó el proceso natural de meteorización de la arcillolita descomponiéndose en suelos blandos y compresibles), al presentarse los periodos de verano, el secado conllevó a un proceso de contracción y correspondiente fisuramiento y pérdida de resistencia del material. De esta manera las lluvias a través de un proceso de erosión diferencial (en el que la roca más blanda o menos resistente se erosiona más fácil que la roca más resistente) propiciaron la formación de cárcavas en el pie del talud, quedando sin soporte el estrato siguiente de arenisca que por su estado de fracturamiento y pérdida de resistencia al cortante por infiltración de agua, generó los primeros caídos de bloques de roca. La situación se repitió hacia arriba y se llegó al estado mostrado en la Figura 6.

Con el fin de disminuir el nivel de amenaza y riesgo que presentaba el talud, se plantearon medidas a corto y largo plazo. Las medidas a corto plazo consistieron en realizar pequeñas voladuras que ayudaron al material, que se encontraba formando aleros o negativos, a deslizarse, controlando de esta manera el peligro de accidentes graves en la carretera. Estos deslizamientos pequeños y locales se depositaron sobre un terraplén que se conformó al pie del talud, de tal forma que amortiguó la caída de los materiales, sin causar daños a la banca y al oleoducto. Las voladuras se realizaron de forma gradual evitando el bloqueo de manera definitiva

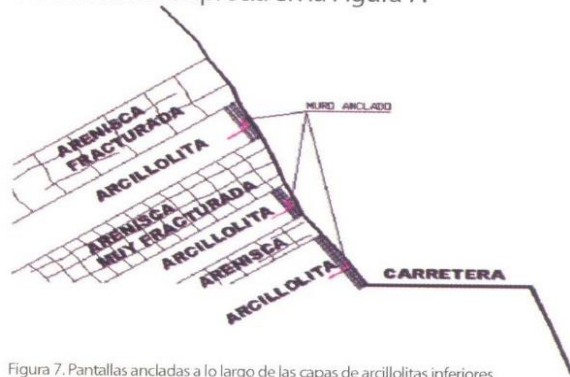
Figura 7. Pantallas ancladas a lo largo de las capas de arcillolitas inferiores

Las medidas a largo plazo que se plantearon consistieron en crear una zona de estabilidad total del cerro Padilla dándole una pendiente positiva de 35° con respecto al eje vertical, lo cual implicaba mover un gran volumen de material y el uso de una gran cantidad de explosivos, maquinaria y personal técnico. Una segunda medida que se planteó fue construcción de pantallas ancladas a lo largo de las capas inferiores de arcillolitas meteorizadas cubriendo de esta forma las cárcavas formadas y protegiendo este estrato de los efectos del clima, esta medida se aprecia en la Figura 7.

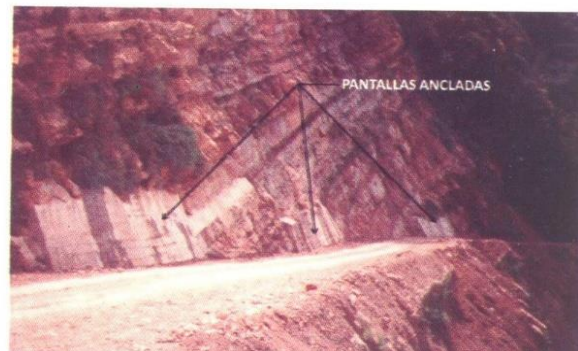
Figura 8. Pantallas ancladas construidas a lo largo de las capas de arcillolitas inferiores

De las medidas a largo plazo se implementó la construcción de pantallas ancladas de las capas inferiores de arcillolita, las cuales afloran en puntos a nivel de la vía. Estas capas eran las más afectadas y donde se propiciaba el mecanismo de falla. Dicha medida se puede observar en la Figura 8.
