RIESGO POR DESLIZAMIENTO EN LADERA DEL SECTOR ORIENTAL DEL MUNICIPIO DE OCAÑA

Investigación

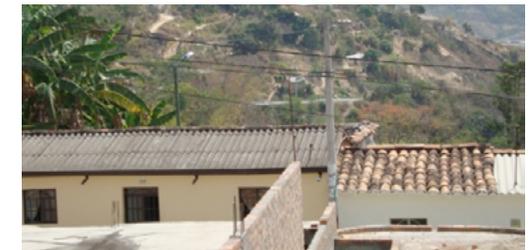
Figura 2. Vista general de la ladera.
Fuente: Autores.

Características físicas generales: La topografía de esta zona es escarpada con pendientes mayores de 47°; el suelo superficial es de tipo arenoso, sin cobertura vegetal en gran parte de la ladera (Figura 2).

En la parte baja de la ladera se presenta un corte efectuado durante el proceso de la construcción de la vía Ocaña-Cúcuta (sector vía circunvalar), adicionalmente se observan cortes para las terrazas realizadas para la construcción de viviendas en la parte baja, media, alta de la ladera, y un corte que atraviesa la ladera desde su parte inferior hasta la superior realizado para construir un sendero peatonal que permite el acceso a las diferentes viviendas del sector.

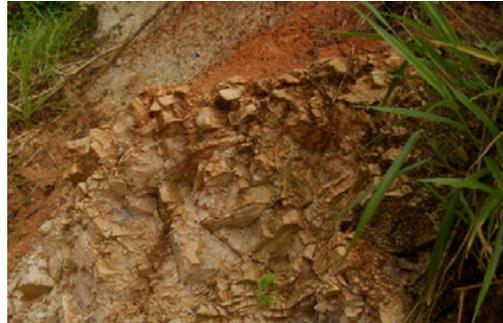
Figura 4. Caracterización geológica (Ballesteros et al., 2010)

juratrásico (entre 144 y 245 MA). En la Figura 4 se aprecian rocas de esta formación.

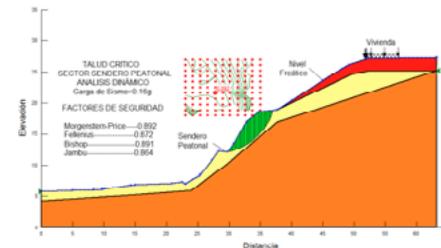
Figura 5. Modelo en el software Slope/w

Para el análisis del modelo geotécnico se utilizó el software para computador SLOPE/W de GEO-Studio, este es un producto de Software que utiliza la teoría de equilibrio límite para obtener los factores de seguridad al deslizamiento de los taludes. Los parámetros requeridos por el programa para el modelamiento son: Geometría y Estratigrafía, Superficies de Falla y Propiedades del Suelo, las cuales se muestran en la Tabla 1. En la Figura 5 se observa el modelo procesado en el software Slope/w.

Capa	Descripción	Angulo Fricción interna	Cohesión (kPa)	γ_m (kN/m ³)
1	Suelo limo arcillo-arenoso	26.01°	17.10	14.86
2	Arena arcillosa	24.04°	20.52	18.21
3	Roca ígnea meteorizada	50.00°	50.00	22.00

Análisis de estabilidad: Este se realizó por método de equilibrio límite para la condición estática saturada y pseudo-estática saturada con una aceleración pico efectiva $A_a=0.20$, que equivale la aceleración promedio que recomienda la NSR 2010, para Ocaña N.S (AIS, 2010).
