ESTRATEGIA PARA EL CONTROL DE CONTAMINACIÓN DE FLUIDOS EN EL TREN DE POTENCIA DE EQUIPOS MINEROS

STRATEGY FOR THE CONTROL OF FLUID CONTAMINATION IN THE POWER TRAIN OF MINING EQUIPMENT

MSc. Edwin Espinel Blanco^a, MSc. Eder Florez Solano^b, MSc. Gustavo Guerrero Gómez^c

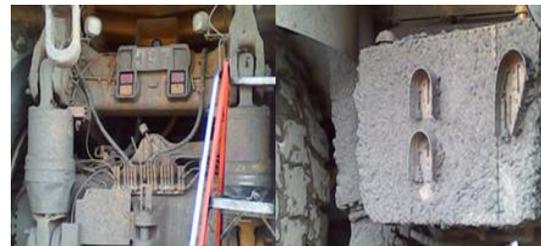
Lavado de los equipos. Las instalaciones del control de lavado no eran las mejores. El sistema de lavado que se utilizaba no brindaba el adecuado flujo volumétrico de agua a la presión requerida, para limpiar la máquina o componente de una manera eficaz, además cuando los trabajos se retrasaban los equipos no eran lavados antes de ser llevados al taller. En términos generales el equipo estaba llegando a la sección de mantenimiento con demasiado barro, en la figura 1, se puede observar las condiciones en las que estaban llegando los equipos a la sección de mantenimiento para ser intervenidos.

Figura 1. Equipo sin el lavado adecuado para mantenimiento preventivo
Fuente: Elaboración propia

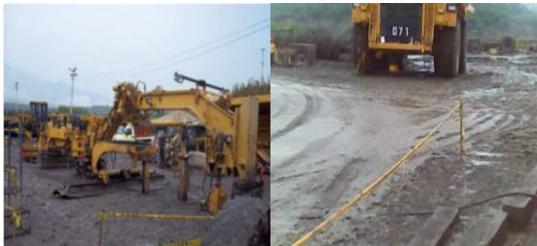
cumplía con las condiciones adecuadas que se recomienda para un control de contaminación. Este era un sitio abierto, sin una estructura que protegiera tanto al equipo como al técnico de la lluvia, la instalación no contaba con un piso en concreto o asfalto, de manera que, cuando se estaban realizando alguna intervenciones a los equipo y se presentaban lluvias repentinas, entraba al sistema gran cantidad de agua y de partículas sólidas.

Otro problema detectado es, que el piso se encuentra desnivelado y al momento de realizar trabajos específicos como una calibración de suspensión, no se lograba verificar la ejecución correcta de los mismos. En la figura 2, se puede apreciar la necesidad de acordonar la zona, dada ubicación del taller en un sector de tráfico, así mismo se evidencias las inadecuadas condiciones del piso y la carencia de un techo o cubierta.

Figura 2. Condiciones del piso y ubicación del taller.
Fuente: Elaboración propia

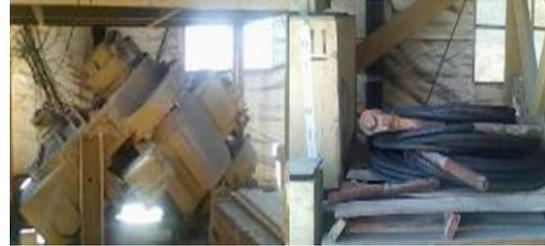
La manipulación de los componentes o piezas. Tanto en el almacén como en taller no se le estaban dando un adecuado manejo a los componentes. En el almacén no se conservaban algunos repuestos en su empaque original o en las condiciones recomendadas, se apilaban los repuestos unos sobre otros sin los cuidados requeridos como se puede apreciar en la figura 3, así mismo, la ejecución de los trabajos en el taller no se estaban realizando con el debido cuidado de las piezas de forma que se lograban contaminar el componente y el

Figura 3. Repuesto inadecuadamente organizados en el almacén.
Fuente: Elaboración propia

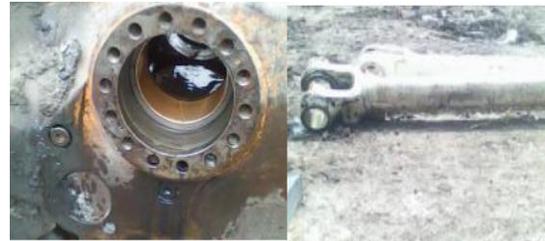
sistema, pues las piezas se dejan sobre la tierra del piso del taller y no se protegen de agentes externos como el agua y el polvo (figura 4).

Figura 4. Componentes no protegidos durante la ejecución de trabajos de mantenimiento
Fuente: Elaboración propia

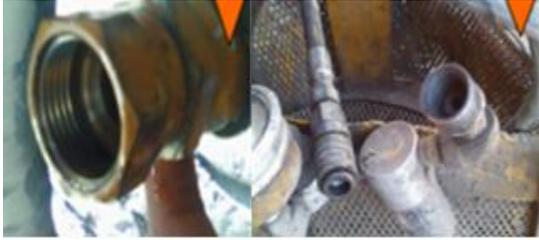
Procedimientos para el suministro y drenado de aceites. Se detectó que en general los procedimientos para el suministro y drenado de aceite a los equipos no estaban bien estructurados y no contemplaban los cuidados necesarios para controlar los niveles de contaminación en los sistemas de los equipos mineros. En general, los trabajos no se realizaban con la mayor precaución para evitar la entrada de contaminantes, pues se hacían utilizando equipos portátiles donde no se protegían las líneas de suministro, tal y como se observa en la figura 5, motivo por el cual, ingresaban partículas que deterioraban los componentes. Otra situación encontrada era la falta de estándares de limpieza y mantenimiento programado para el cambio de respiraderos, filtros y líneas del sistema de abastecimiento, elementos que en mal estado permitían el acceso de partículas al

lubricante o en algunos casos eran los generadores de la contaminación.

Figura 5. Conexiones y lineras de suministro durante el cambio de lubricante sin los procedimientos de protección adecuados.
Fuente: Elaboración propia

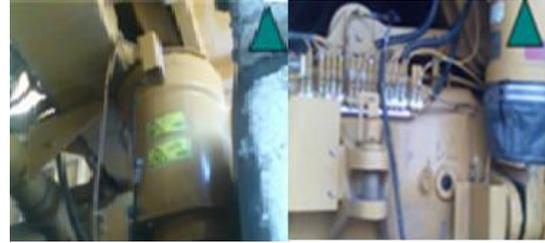
Figura 6. Equipos correctamente lavados al momento de ingresar al taller.

La Estandarización de procedimientos para conservar limpios y ordenados los equipos y las áreas de trabajo. Se realizó una limpieza general a las áreas de trabajo y a los equipos mineros que permitió eliminar gran cantidad de elementos que eran fuente de contaminación, como piezas inservibles, desechos, acumulación de basura y desperdicios de materiales e insumos.

Seguidamente se procedió a programar y estandarizar las tareas básicas de mantenimiento relacionadas con la limpieza, lubricación e inspección que debían realizarse a los equipos y las áreas de trabajo para mantenerlos en condiciones libres de contaminantes.

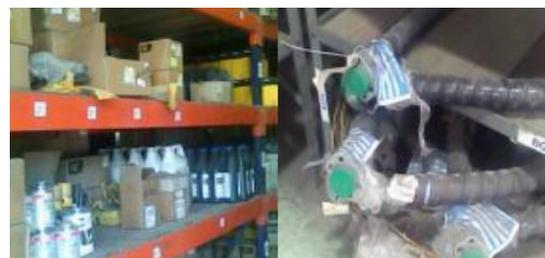
En la figura 7, se puede apreciar el estado del almacén de repuestos después de la limpieza y organización general, así como la disposición de los repuestos de acuerdo a las normas establecidas por el fabricante que fueron incluidas en los estándares de procedimientos definidos para el almacenamiento de repuestos.

Figura 7. Repuestos organizados en el almacén de acuerdo a las recomendaciones.
 Fuente: Elaboración propia

Organización del almacén de repuestos para garantizar el correcto almacenamiento de los componentes y equipos. Se organizó el almacén de repuestos de acuerdo a la frecuencia de uso y requerimientos de almacenamiento de las piezas, componentes y equipos. En esta etapa también se elaboraron instructivos para la disposición de los de los elementos en el almacén con las consideraciones necesarias para garantizar su operatividad en el momento cuando se han requeridos.

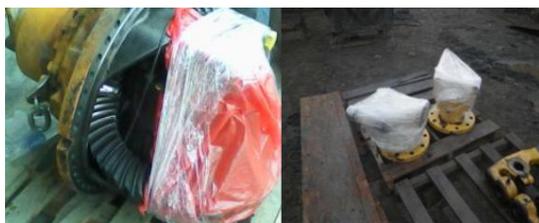
En la figura 8, se pueden apreciar algunos componentes con los cuidados necesarios para evitar su contaminación durante la ejecución de los trabajos de mantenimiento.

Figura 8. Componentes con los debidos cuidados para evitar la contaminación en el taller durante los trabajos de mantenimiento
 Fuente: Elaboración propia

Adecuación de las condiciones del taller de mantenimiento para ejecutar correctamente los trabajos. El taller de mantenimiento se encontraba en condiciones inadecuadas para realizar los trabajos, el piso no tenía recubrimiento o planchón en cemento, era solamente una superficie en tierra por lo cual las piezas y repuestos se contaminaban durante la ejecución de los trabajos, por esta razón se dispuso utilizar soportes de madera para colocar en el piso durante las rutinas de mantenimiento correctivo y preventivo que evitaran que las partes y los insumos entraran en contacto con el terreno. Por la inexistencia en el taller de un techo que protegiera a los equipos que estaban en mantenimiento de factores externos como el agua y el polvo, se dispuso que durante las intervenciones se acordonara la zona y se cubrieran a los equipos y componentes para evitar la entrada de dichos agentes a los sistemas mecánicos.

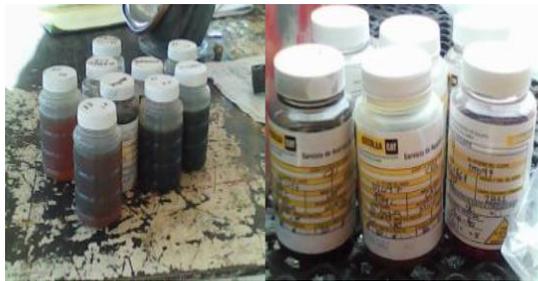
Se diseñó un instructivo de procedimiento para realizar la toma de muestras de los aceites, el cual incluía los cuidados que debían tenerse presentes para no contaminarlas. La figura 10 muestra unas botellas con distintas muestras de aceite tomadas a los equipos, las cuales son etiquetadas indicando el número de serie del equipo, el respectivo horómetro al momento de la toma, así como, el tipo y la marca del aceite.

Figura 10. Muestras de aceite debidamente etiquetadas.
Fuente: Elaboración propia

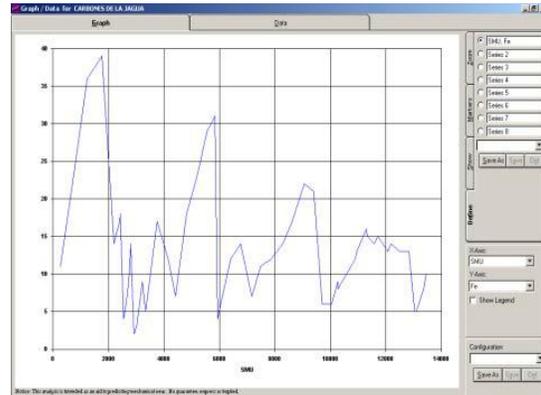
Los resultados de las pruebas de laboratorio en aproximadamente el 80% de las muestras analizadas arrojaron disminuciones en los niveles de elementos contaminantes en los lubricantes. Por esta razón en un gran número de componentes los niveles de elementos contaminantes disminuyeron

notablemente, tal y como se aprecia en la figura 11 donde se muestra el pantallazo del programa TAD de la gráfica que indica la tendencia del porcentaje del elemento hierro (Fe) en el motor del equipo DT050, en la cual, se observa la disminución del elemento contaminante con cada muestra analizada.

Figura 11. Porcentaje de elemento hierro en el motor del equipo DT050 cada 2000 horas de servicio.
Fuente: Elaboración propia

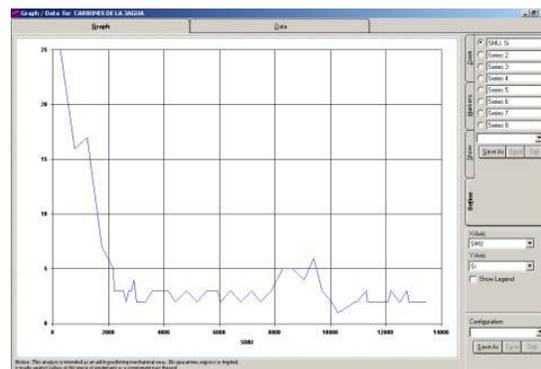
En la figura 12, se muestra la tendencia graficada por el programa TAD, con base en los resultados de laboratorio realizados a las muestras de aceite del diferencial del equipo DT061 tomadas cada 2000 horas de servicio para determinar el porcentaje del elemento sílice (Si), en la cual se puede observar la disminución del contaminante.

Figura 12. Porcentaje de elemento sílice en el diferencial del equipo DT061 cada 2000 horas de servicio.
Fuente: Elaboración propia

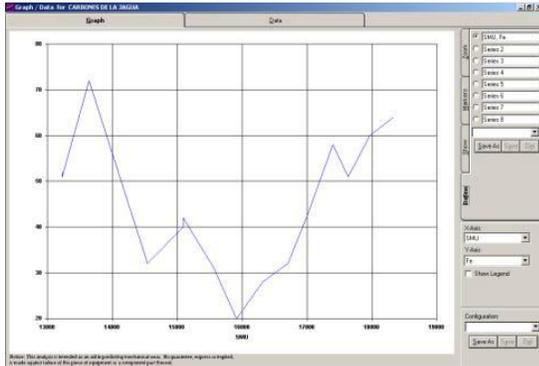
El análisis de las pruebas de laboratorio arrojó que en otros componentes como en el convertidor del equipo DT083 el porcentaje

de hierro (Fe) examinado cada 2000 horas de servicio presento una disminución en las primeras muestras pero posteriormente incrementó su presencia, tal y como se puede evidenciar en la figura 13, de la tendencia graficada por el programa TAD.

Figura 13. Porcentaje de elemento hierro en el convertidor del equipo DT083 cada 2000 horas de servicio
Fuente: Elaboración propia

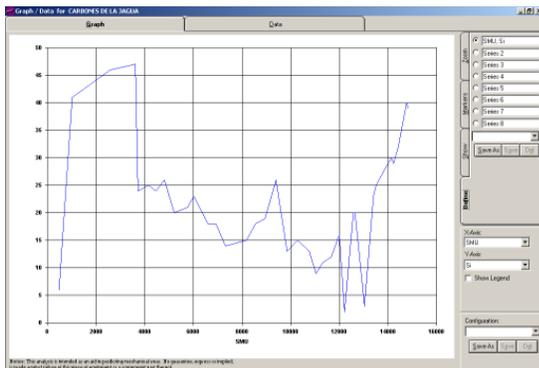
De la misma forma el diferencial delantero del equipo WL115 en un comienzo presento disminución en el porcentaje de contaminación del elemento sílice (Si) que luego tendió a incrementarse, tal y como se observa en la figura 14 que muestra la tendencia graficada por el programa TAD del porcentaje del elemento sílice cada 2000 horas de servicio.

Figura 14. Porcentaje de elemento sílice en el diferencial delantero del equipo WL115 cada 2000 horas de servicio
Fuente: Elaboración propia
