Procedimiento práctico para evaluar la estabilidad y probabilidad de falla de taludes de corte en el área urbana de Tijuana, México.

Practical procedure for stability assessment and failure probability of cut slopes in the Tijuana urban area, Mexico.

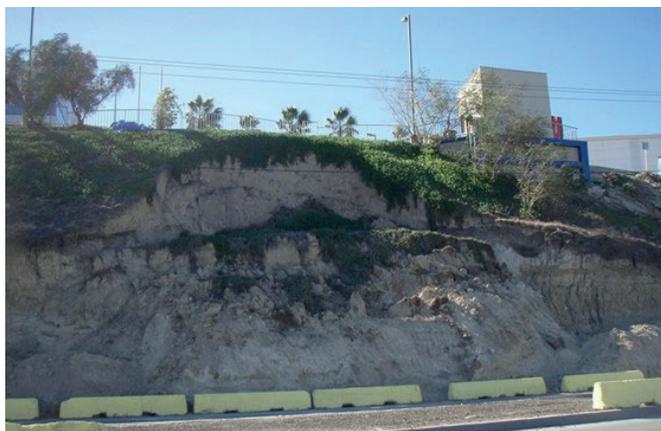
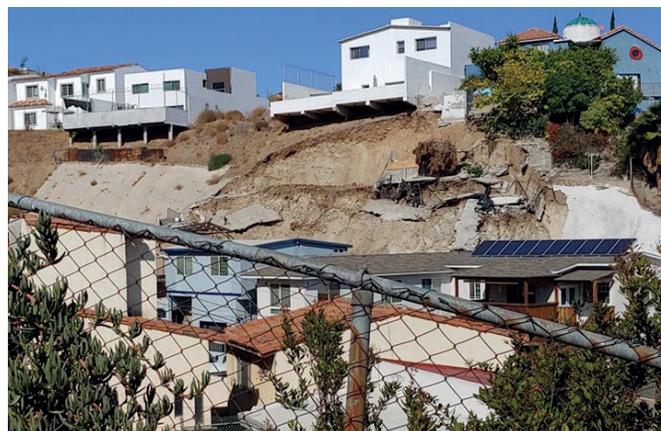
Figure 1. Sitios afectados por fallas de taludes en el área urbana de Tijuana.

En los últimos 3 años, en 5 barrios del área urbana se reportaron fallas de taludes de corte, que produjeron daños severos en al menos 25 viviendas y pusieron en riesgo estructuras e infraestructuras ubicadas en el entorno de las zonas afectadas (Figura 1).

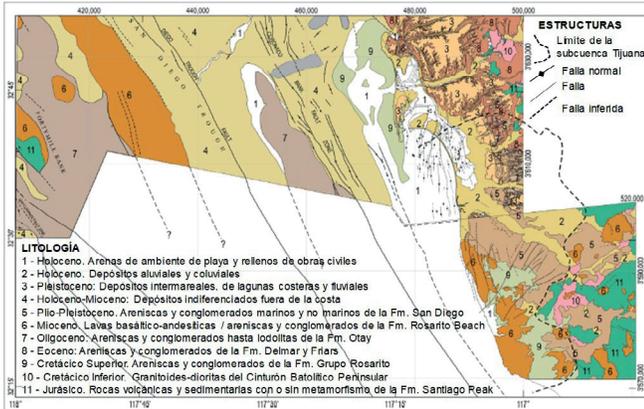
Figure 2. Mapa geológico del área San Diego, California, EEUU – Tijuana, Baja California, México. Fuente. [16].

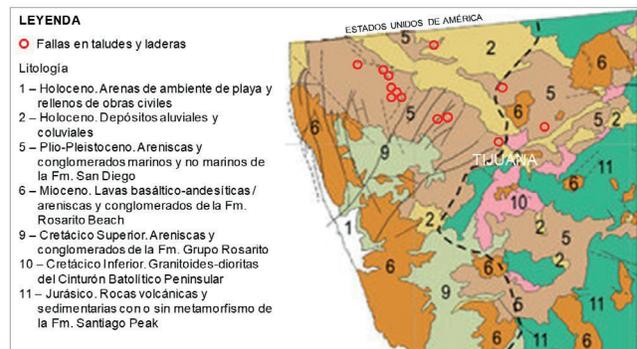
Figure 3. Fallas de taludes y laderas registradas en el área urbana de Tijuana (entre 2010 y 2020).

Los estudios geológico-geotécnicos realizados y los registros históricos de fenómenos de inestabilidad geotécnica, permitieron identificar zonas susceptibles a la ocurrencia de fallas de taludes (Figura 3).

La mayoría de fallas han ocurrido en la unidad litológica 5 (Areniscas y conglomerados marinos y no marinos de la Fm. San Diego) [16] que, en su estado natural, están constituidos por arenas limosas y arcillosas con gravas y boleos.

3.2.1 Probabilidad temporal de ocurrencia. Se estimó utilizando los datos de fallas registradas en la unidad litológica descrita como arenas y conglomerados marinos y no marinos de la Fm. San Diego (Figura 3). En esta

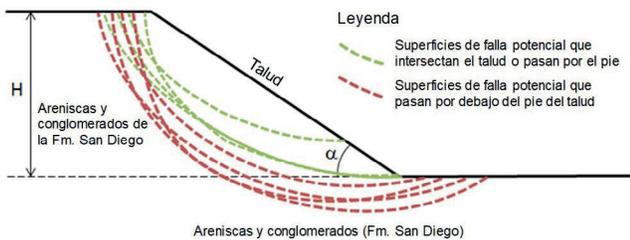
Figura 4. Representación esquemática de las superficies potenciales de falla.

- Se analizó la estabilidad de taludes de corte con diferentes alturas (H) e inclinaciones (α) entre 26° y 64°, considerando las aceleraciones sísmicas (a) que establece la NTC de Baja California [24], así como diferentes niveles de saturación del terreno (S).
- Se calcularon factores de seguridad mínimos para superficies potenciales de fallas ubicadas por encima y por debajo del pie del talud (Figura 4).

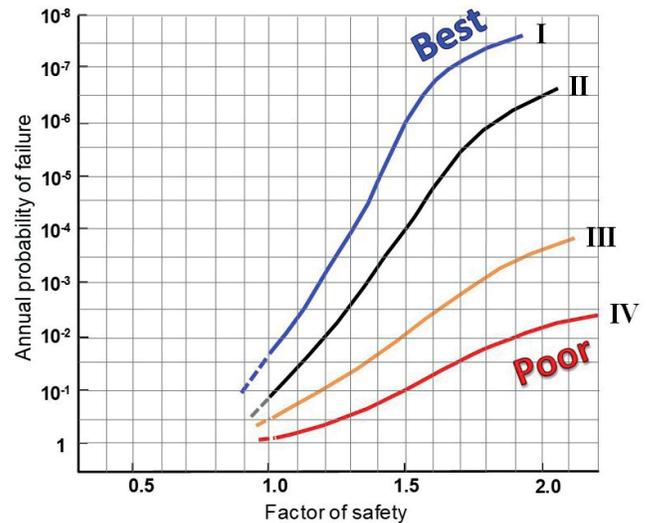
Figura 5. Probabilidad anual de falla vs factor de seguridad. Fuente. [26].

Las curvas de la Figura 5 representan cuatro categorías de proyectos basadas en el nivel de ingeniería, que varían desde la mejor (categoría I) hasta la peor (categoría IV) [26].

2.3.2 Probabilidad de falla vs factor de seguridad. Se propone utilizar la correlación entre la probabilidad anual de falla y el factor de seguridad desarrollada por Silva (2008) [26], la cual consideramos adecuada porque cumple con las consideraciones fundamentales de la teoría de la probabilidad y tiene un buen sentido práctico (Figura 5).

- Determinar la categoría de los proyectos e instalaciones donde se encuentran los taludes que serán objeto de análisis. En este punto se recomienda dar prioridad a los aspectos geotécnicos en las etapas de estudio, diseño y construcción no solo de los taludes, sino de las estructuras e infraestructuras de su entorno cercano.
- Determinar el factor de seguridad de los taludes, utilizando las Tablas 2 y 3, o las Figuras 6(a) y 6(b).
- Estimar la probabilidad anual de falla de los taludes a partir de los factores de seguridad y las categorías de los proyectos, utilizando la Figura 5.

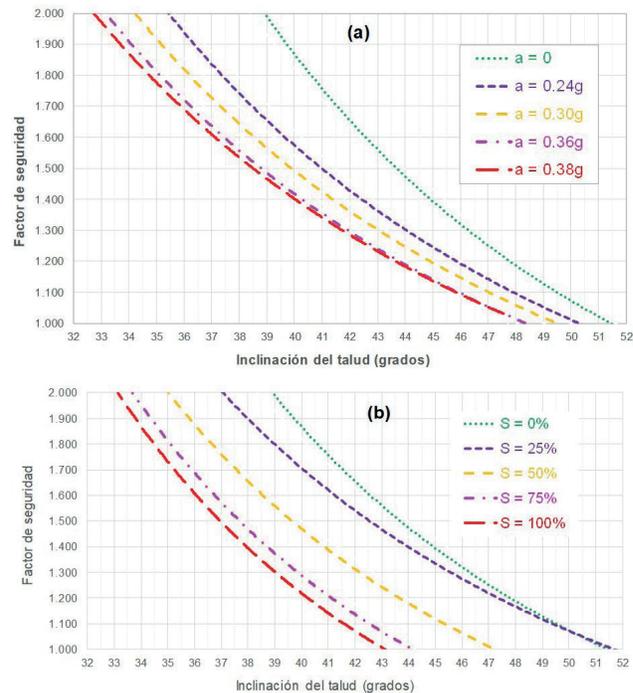
Las Figuras 6(a) y 6(b) muestran los ábacos de comportamiento de los factores de seguridad mínimos para diferentes aceleraciones y niveles de saturación del terreno, respectivamente.

Figura 6. Factores de seguridad mínimos vs inclinación del talud. (a) Para diferentes aceleraciones sísmicas; (b) para diferentes saturaciones del terreno.

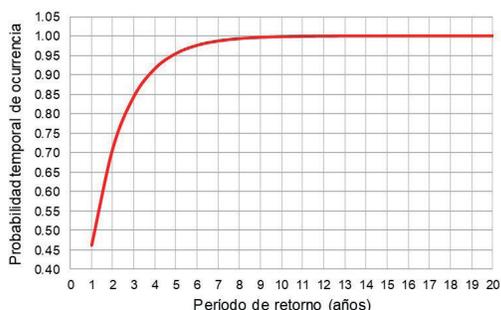
Figura 7. Probabilidad temporal de ocurrencia vs período de retorno.

Como se observa, la probabilidad de ocurrencia de fallas de taludes de corte en el área de estudio es muy alta (entre 0.46 y 1.00) para períodos de retorno menores que la vida útil de cualquier proyecto de ingeniería.

unidad litológica han ocurrido 13 eventos en los últimos 21 años, por lo que el intervalo de recurrencia medio histórico (RI) es de 1.615 años y la probabilidad anual de falla es de aproximadamente 0.619. En la Figura 7 se muestra la probabilidad temporal de ocurrencia de fallas de taludes, para períodos de retorno mayores, obtenida mediante la ecuación (1).

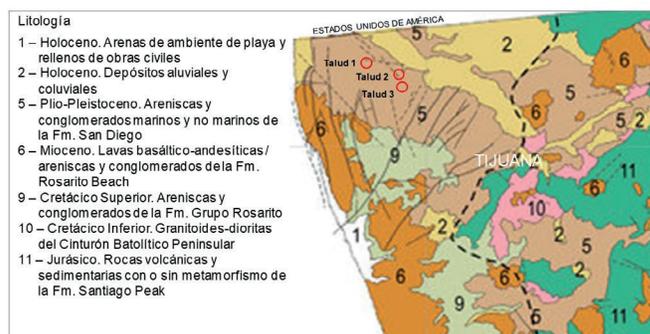
Figura 8. Ubicación de los taludes analizados en el mapa geológico de Tijuana.

Para comprobar la viabilidad y factibilidad del procedimiento, se analizaron tres taludes del área urbana en los que ocurrieron fallas entre diciembre de 2019 y julio de 2020 (Figura 8).
