PATOLOGÍA ESTRUCTURAL Y FUNCIONAL DE EDIFICIO UNIVERSTARIO

Nelson Afanador García

Mónica Pérez Bayona

Carlos M. Piscal Arévalo

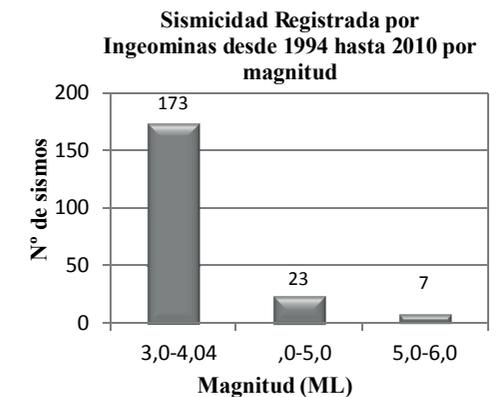
La edificación ha estado sujeta a 203 sismos con epicentros en el municipio de Ocaña o en su provincia con magnitudes que oscilan entre 3 a 6 ML según el Instituto Colombiano de Geología y Minería INGEOMINAS desde 1994 hasta el 2010 (ver Fig. 5). Se presentan sismos menores entre 3 a 4 ML con un porcentaje del 85.2% y sismos intermedios entre 5 a 6 ML con un porcentaje de 3.4 % y con profundidades entre los 0-30 Km que representan sismos superficiales, predominando los sismos profundos localizados entre 120 -180 Km (ver Tabla 1). De los boletines de INGEOMINAS se han tomado los eventos sísmicos en la provincia de Ocaña con lapsos de tiempo que varían entre 4 y 5 años con magnitudes que van desde 3 a 4 ML. Esto indica que no se presenta acumulación de energía por deformación en la roca que permita prever sismos de mayor magnitud, aunque nuestra red acelerográfica es reciente.

Figura 5. Sismicidad en Ocaña y su Provincia por rango de magnitud. Fuente: Y. Motta y M. Pérez
