CARACTERIZACIÓN DE LA TIPOLOGÍA DE FALLOS PRESENTADOS EN LOS PAVIMENTOS DE LA CIUDAD DE OCAÑA NORTE DE SANTANDER

CHARACTERIZATION OF TYPES OF FAILURES ON PAVEMENTS OF OCAÑA CITY - NORTH SANTANDER

Msc. Romel Jesús Gallardo Amaya^a, Ing. Leidy Johana Quintero Lemus^b, Ing. Oscar Andres Cuanalo Campo^c

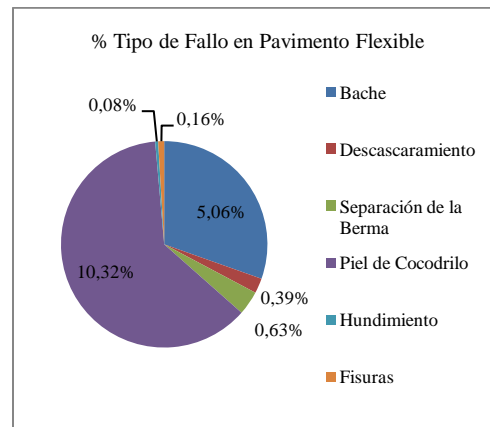
Figura 3. %Tipo de Fallo en pavimento flexible.

En la figura 3 se aprecia el porcentaje en que se presentan los tipos de fallos en estos pavimentos. El tipo de fallo piel de cocodrilo se presenta en un 10.32%, seguido de los baches con un 5.06%, separación de la berma con un 0.63%, descascamiento con un 0.39%, fisuras (longitudinales y transversales) con un 0.16% y los hundimientos con un 0.08%. En la Figura 4 se aprecia el tipo de fallo piel de cocodrilo.

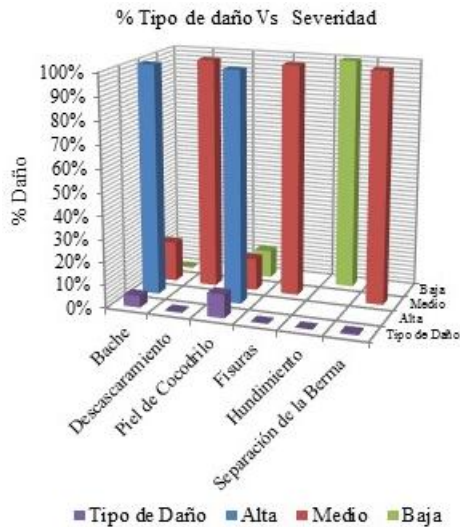
Figura 5. % Tipo de daño según su nivel de severidad.

En la figura 5 se aprecia el tipo de fallo según su severidad: alta, media y baja. El tipo de fallo piel de cocodrilo representa un área afectada de 970.44m² de los cuales el 74,5% es de severidad alta, lo cual indica que son fisuras que han evolucionado con una abertura mayor 3 mm (INVIAS, 2006), seguido de 13,6% de severidad media y 11,8% de severidad baja.

Otro tipo de fallo es la pérdida de la capa de la estructura, representada en los baches y descascamiento. En los sectores con baches un 82,3% presentan severidad alta, que son baches con profundidades mayor a 50 mm (INVIAS, 2006), seguido de 17,53% de severidad media y 0,2% de severidad baja. Para el tipo de fallo descascamiento el 100% es de severidad media. Además se

registra casos de deformaciones (hundimiento), todos con un 100% severidad baja. Para el caso de las fisuras el 100% son de severidad media y la separación de la berma (clasificada como otro tipo de daño) con un 100% de severidad media.

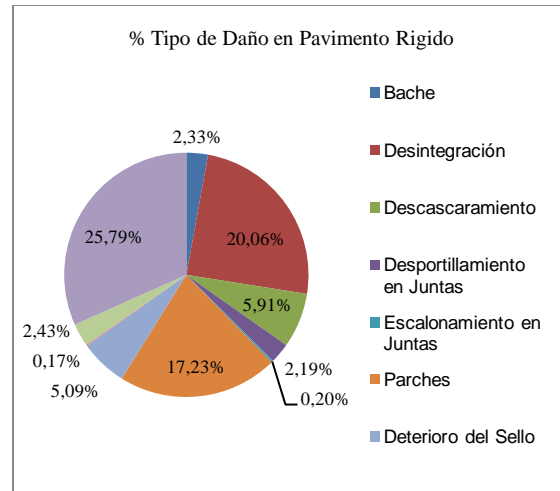
Figura 6. % Tipo de Daño en pavimento rígido.

3.2. Tipos de fallos en pavimento rígido. En la figura 6 se aprecia el porcentaje en que se presentan los tipos de fallos en los tramos viales con este tipo de pavimento. El tipo de fallo grieta (grietas en las esquinas, grietas transversales y grietas longitudinales) se presenta con un 25,8%, desintegración con un 20,1%, parches con un 17,2%, descascaramiento con un 5,9%, deterioro del sello con un 5,1%, fisuras por retracción con un 2,4%, bache con un 2,3%, desportillamiento de juntas con un 2,2%, escalonamiento de juntas con un 0,2% y pulimiento con un 0,2%. En la figura 7 se muestra el fallo tipo grieta con nivel de severidad alto.

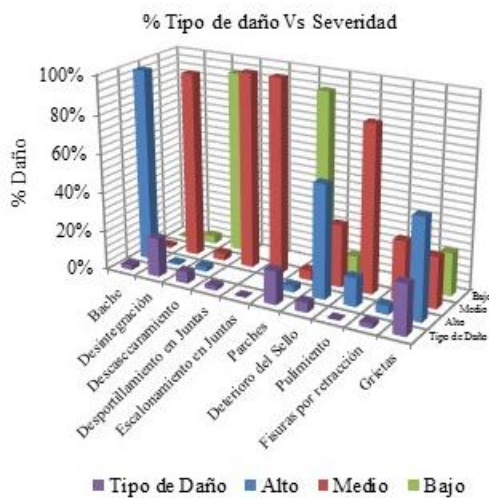
Figura 8. %Tipo de daño según su nivel de severidad.

En la figura 8 se aprecia el tipo de fallo según su severidad: alta, media y baja. Para el caso de las las grietas el 51,6% son severidad alta, el 26,3% de severidad media y 22,1% de severidad baja. Los baches representan un área de 2356,12 m² de los cuales 98,6% son de severidad alta, 1,2% de severidad baja y 0,2% de severidad baja.

Otro tipo de fallo es la desintegración que representa un área afectada de 3.556 m², con 95,2% de severidad media, 4% de severidad baja y 0,08% de severidad alta; los parches representa un área afectada con 469 m², con un 91,8 % de severidad bajo, seguido de 5%

de severidad medio y 3,2% de severidad alta. Los descascaramientos representan un área afectada de 2.405 m², con un 93,9% de severidad baja, 3,7% de severidad media y 2,5% de severidad alta.; deterioro del sello representan un área afectada con 317,11m², con un 58,1% de severidad alta, 32,1% de severidad media y 9,9% de severidad baja. En el caso de las fisuras por retracción representan un área afectada 120,55 m², con un 64,7% de severidad baja, 30,7% de severidad media y 4,49% de severidad alta; desportillamiento de juntas representa un 136,54 ml afectados, con un 100% de severidad media; el escalonamiento de juntas presenta un 100% de severidad media; pulimiento con un 85,2% de severidad media y 14,8% de severidad alta.
