ESTABILIDAD DE TALUDES EN CORREDORES VIALES

ROMEL JESUS GALLARDO

La inestabilidad del talud "Padilla" es un ejemplo de inestabilidad generada a partir de condiciones morfológicas, geológicas, hidrogeológicas y de meteorización cuya acción ha sido aumentada

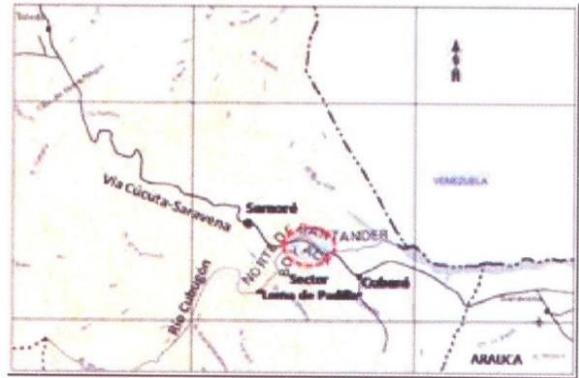
Figura 2. Localización sector Loma de Padilla

En la Figura 2 se muestra la localización de la Loma de Padilla en el sector vial Samoré – Cubará (INGEOMINAS, 2009).
