ESTABILIDAD DE TALUDES EN CORREDORES VIALES

ROMEL JESUS GALLARDO

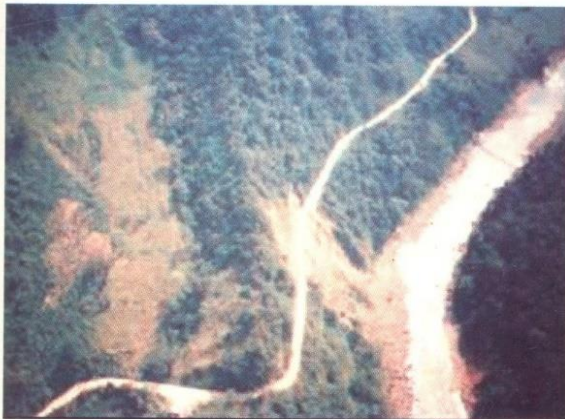
Figura 1. Toma aérea talud Padilla

Por esta vía también se encuentra el oleoducto Caño Limón – Coveñas, de Ecopetrol. En la Figura 1 se aprecia una toma aérea del talud Padilla y parte de la Loma de Padilla.
