VALIDACIÓN DE LAS PROPIEDADES FÍSICO-MECÁNICAS DE BLOQUES H-10 FABRICADOS EN OCAÑA NORTE DE SANTANDER Y LA REGIÓN

VALIDATION OF THE PHYSICAL-MECHANICAL PROPERTIES OF H-10 BLOCKS MANUFACTURED IN OCAÑA NORTE OF SANTANDER AND THE REGION

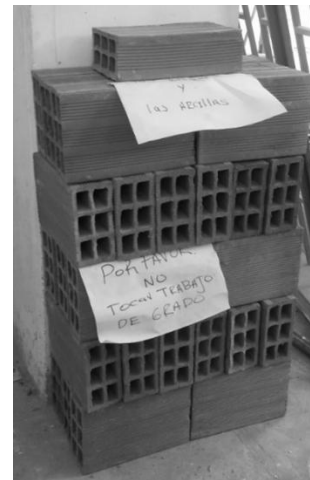
Teniendo en cuenta los estudios realizados, es seleccionaron bloques aleatoriamente de referencia H-10 (Ver Figura 1) del horno de la empresa objeto de estudio, con dimensiones de 10 ancho x 20 alto x 30 largo, siendo este el más comercial dentro de la región y sus alrededores (Afanador, Carolina, Jaime, Alberto, & Durán, 2013) (Morales Galoc, 2012) (S. M. Rozo Rincón, Sánchez Molina, & Gelves Díaz, 2015).

Figura 1. Muestras de bloques recolectadas después de cocción.
Fuente: Elaboración Propia.

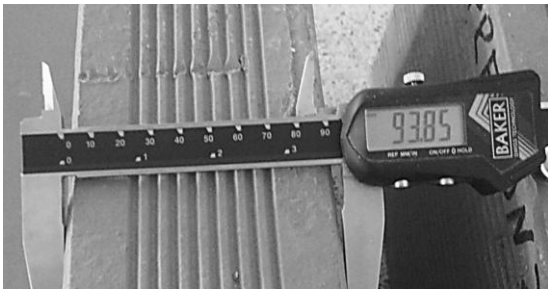
Espesores y Tabiques. Se denominan paredes exteriores de las unidades de mampostería, los elementos longitudinales que constituyen los dos lados de un muro; los tabiques son los elementos transversales que mantienen unidas las paredes de un lado con las opuestas o que separan celdas dentro de la pieza. Tanto en las unidades de perforación horizontal como vertical, las paredes exteriores pueden ser sólidas, perforadas o dobles (Ver Figura 3).

Figura 3. Medición de dimensiones de los productos de mampostería de perforación horizontal.
Fuente: Elaboración Propia.

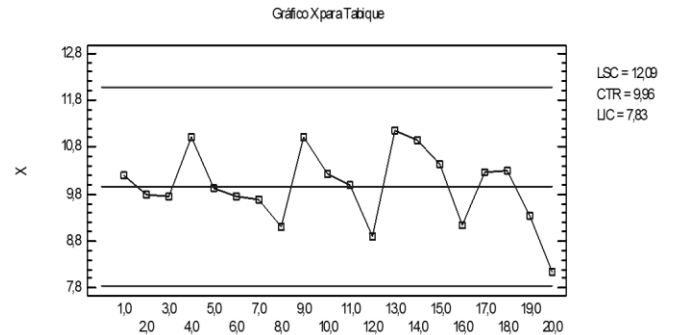
mínimo según la norma NTC 4205 que debe ser de 10,00 mm para mampostería estructural y 6,00 mm para mampostería no estructural. En la figura 7, se observa que los bloques están cumpliendo con el espesor de tabiques para productos de mampostería no estructural en un 100% pero el 45% está ubicado en productos de mampostería estructural. Se encuentra bajo lo establecido por la norma.

Figura 7. Análisis estadístico para el Tabique.
 Fuente: Elaboración Propia.

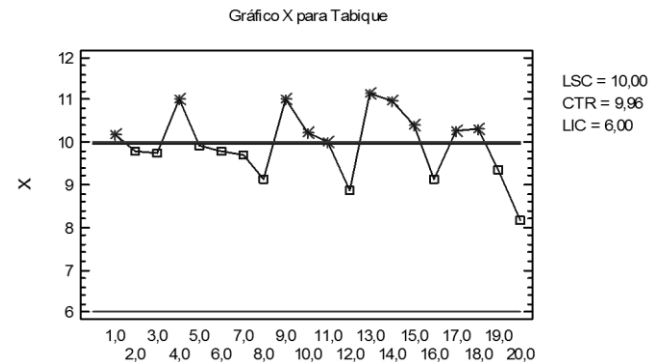
Figura 8. Análisis estadístico para Tabique con los controles de calidad.
 Fuente: Elaboración Propia.

Las gráficas de control se construyen bajo el supuesto de que los datos provienen de una distribución normal con una media igual a 9,959 y una desviación estándar igual a 0,710153. De los 20 puntos no excluidos mostrados en las Figuras 8, 9 se encuentran fuera de los límites de control en la segunda gráfica (Ver Tabla 4).

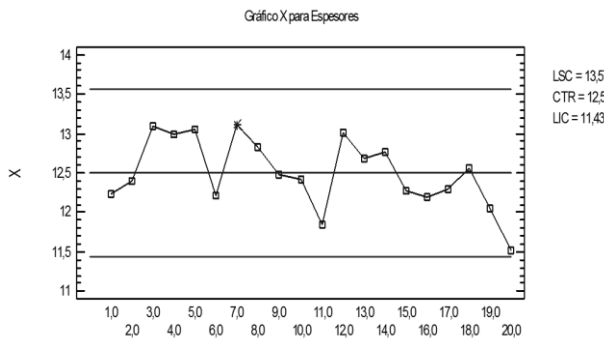
Figura 9. Análisis estadístico para los Espesores.

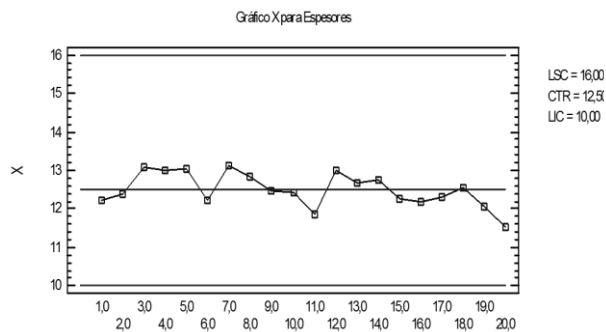
Teniendo en cuenta el espesor de pared mínimo según la norma NTC 4205 que debe ser de 16,00 mm para mampostería estructural y 10,00 mm mampostería no estructural. En la figura 10, se observa que los bloques están cumpliendo con el espesor de tabiques para productos de mampostería no estructural en un 100% pero no cumple para los productos de mampostería estructural en ningún porcentaje. Se encuentra bajo lo establecido por la norma.

Figura 10. Análisis estadístico para Espesores con los controles de calidad.

una distribución normal con una media igual a 12,5025 y una desviación estándar igual a 0,35601. De los 20 puntos no excluidos mostrados en el gráfico, 0 se encuentran fuera de los límites de control en la figura 10. Por lo anterior, el proceso se encuentra en estado de control estadístico con un nivel de confianza del 95% (Ver Tabla 5).

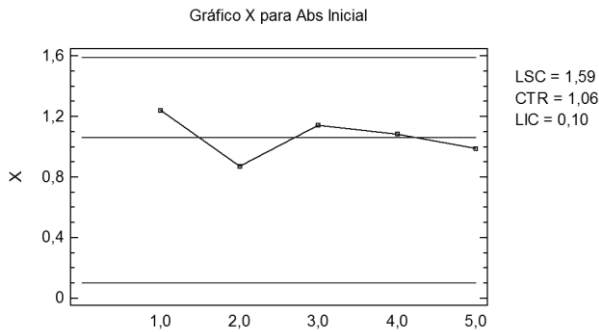
La baja porosidad tiene relación con el grado de compactación de la mezcla arcillosa durante su fabricación. Los valores máximos de absorción de agua según la norma NTC 4205 deben ser menores a 0,15. Estos valores son de igual magnitud para mampostería estructural y no estructural. En la Figura 11 se observa que los bloques muy por encima de la norma, razón por la cual este tipo de producto no cumple con uno de los requisitos establecidos por la norma.

Figura 11. Análisis estadístico para Absorción Inicial.
 Fuente: Elaboración Propia.

Las gráficos de control se construyen bajo el supuesto de que los datos provienen de una distribución normal con una media igual a 1,064 y una desviación estándar igual a 0,175089. De los 5 puntos no excluidos mostrados en el gráfico, 0 se encuentran fuera de los límites de control en el primer gráfico. Por lo anterior, el proceso se encuentra en estado de control estadístico con un nivel de confianza del 95% (Ver Tabla 6).

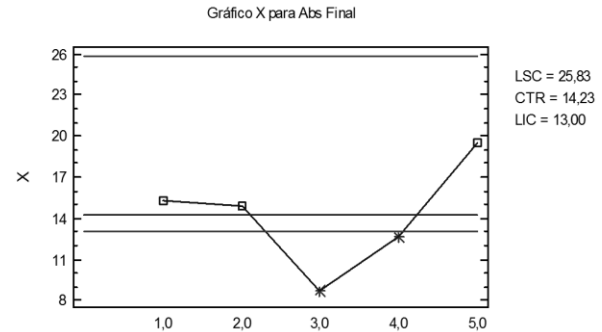
Los valores máximos de absorción de agua según la norma NTC 4205 deben ser de 13 % para uso interior y 13,5 % para uso exterior respectivamente. Estos valores son de igual magnitud para mampostería estructural y no estructural. En la Figura 12 se observa que los bloques que solo 2 bloques de 5 cumplen esta condición es decir un 40%. Por lo tanto, se debe aumentar el vacío de la extrusora para cumplir con lo establecido por la norma.

Figura 12. Análisis estadístico para Absorción Final
 Fuente: Elaboración Propia.

Las gráficos de control se construyen bajo el supuesto de que los datos provienen de una distribución normal con una media igual a 14,232 y una desviación estándar igual a 3,86746. De los 5 puntos no excluidos mostrados en el gráfico 12, 0 se encuentran fuera de los límites de control en el primer gráfico. Por lo anterior, el proceso se encuentra en estado de control estadístico con un nivel de confianza del 95% (Ver Tabla 7).
